1. CRECIMIENTO HISTÓRICO

EDIFIkart <small>CONSTRUCCION TÉCNICA Y ESPECIALIZADA</small>		PROYECTO ESTUDIO URBANO CASCO HISTÓRICO HUÉRCAL-OVERA	
<small>AVANTAJES Y BENEFICIOS</small> <small>ASISTENCIA TÉCNICA Y ESPECIALIZADA</small> <small>CONSEJO DE ASESORAMIENTO</small> <small>REVISIÓN Y VALIDACIÓN DE PLANES</small> <small>REVISIÓN Y VALIDACIÓN DE PROYECTOS</small> <small>REVISIÓN Y VALIDACIÓN DE DOCUMENTACIÓN</small>	<small>AVANTAJES Y BENEFICIOS</small> Huércal-Overa	<small>FECHA</small> mayo 2017	<small>ESCALA</small> 1:2000
<small>PROYECTO</small> P.L.A.N.O.D.E. CRECIMIENTO HISTÓRICO	<small>PLANO</small> 1/23	<small>FECHA</small> 00/00/	<small>PROYECTO</small> 1/23

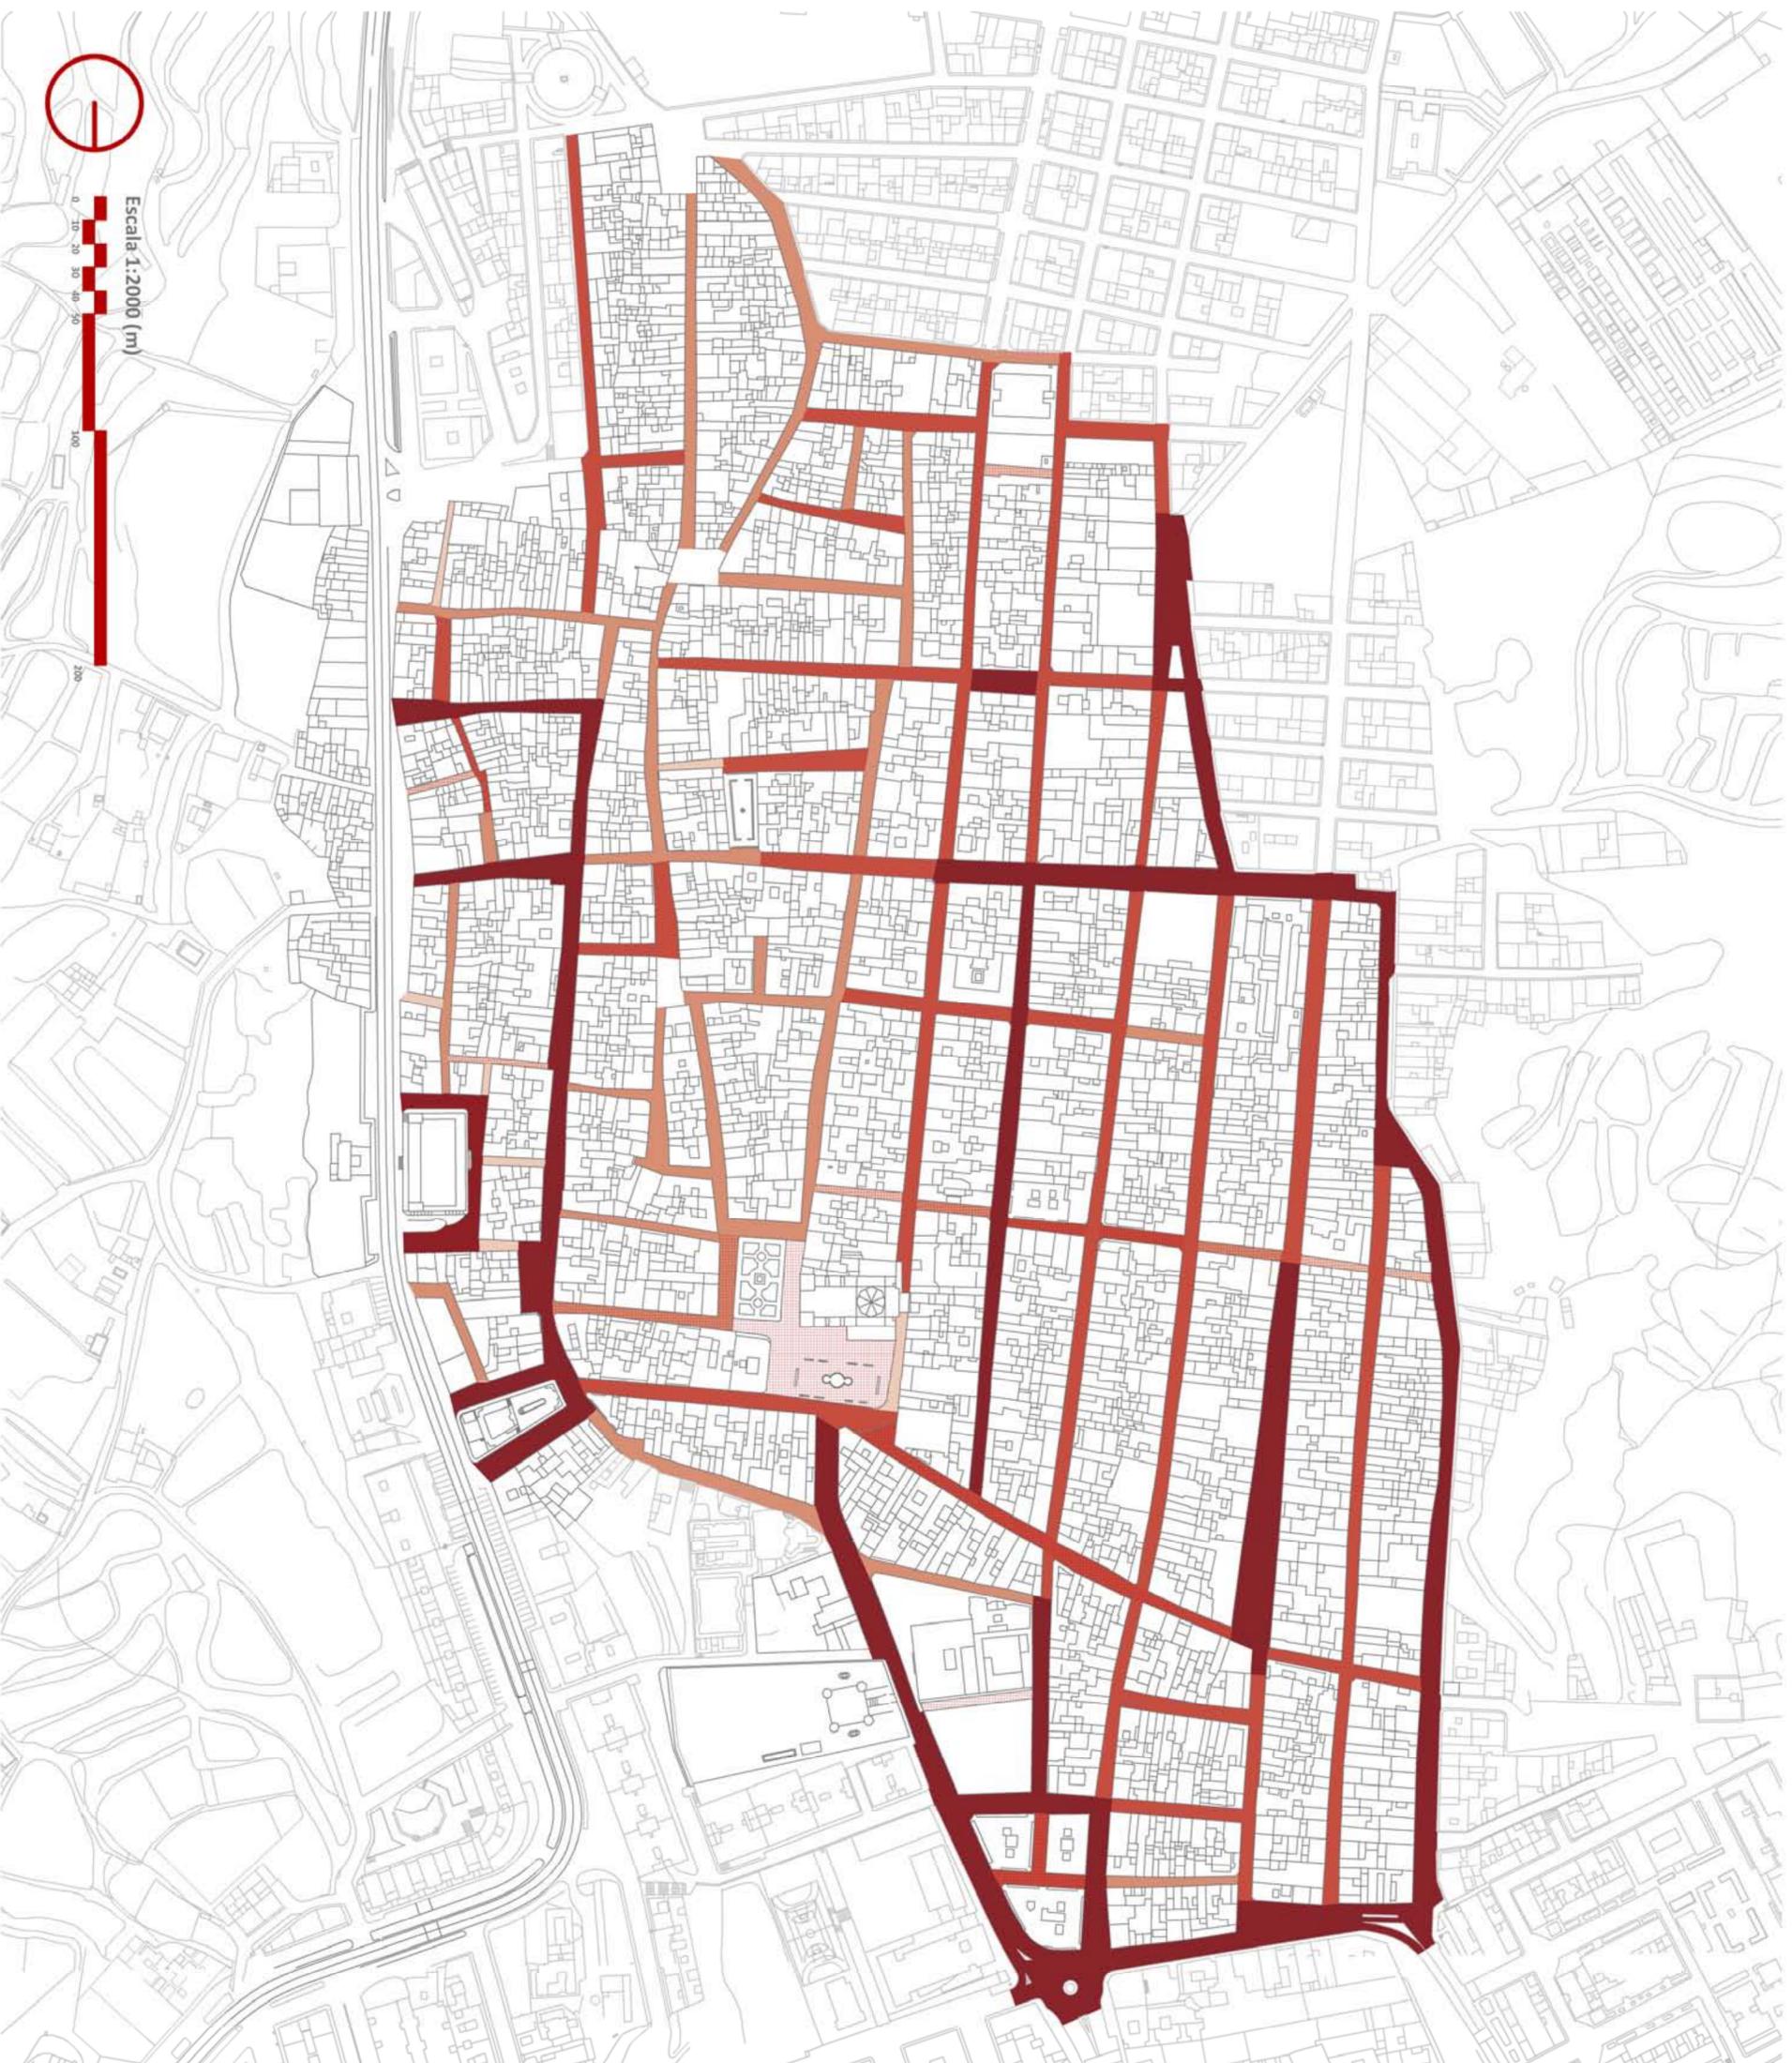
2. ANCHO DE CALLES

Haciendo un análisis del ancho de las calles que encontramos en el casco histórico de Huércal-Overa se pone de manifiesto que, en general, son vías estrechas, aunque se puede ver claramente que hay dos tipos de trazado muy diferenciados. En primer lugar encontramos un tipo de trazado más caótico y con vías más estrechas desde la calle Arco hacia el este, mientras que desde la misma calle hacia el oeste se puede apreciar un trazado más rectilíneo y cuadrado con vías más anchas.

Con todo esto podemos decir que, globalmente, son vías poco adaptadas para acoger dos carriles de circulación o para albergar aparcamientos en ellas, sin embargo, encontramos el casco histórico repleto de vehículos estacionados en todas las vías, obstaculizando el tránsito rodado y peatonal y haciendo muy poco amable el centro de Huércal-Overa para ser transitado y disfrutado.

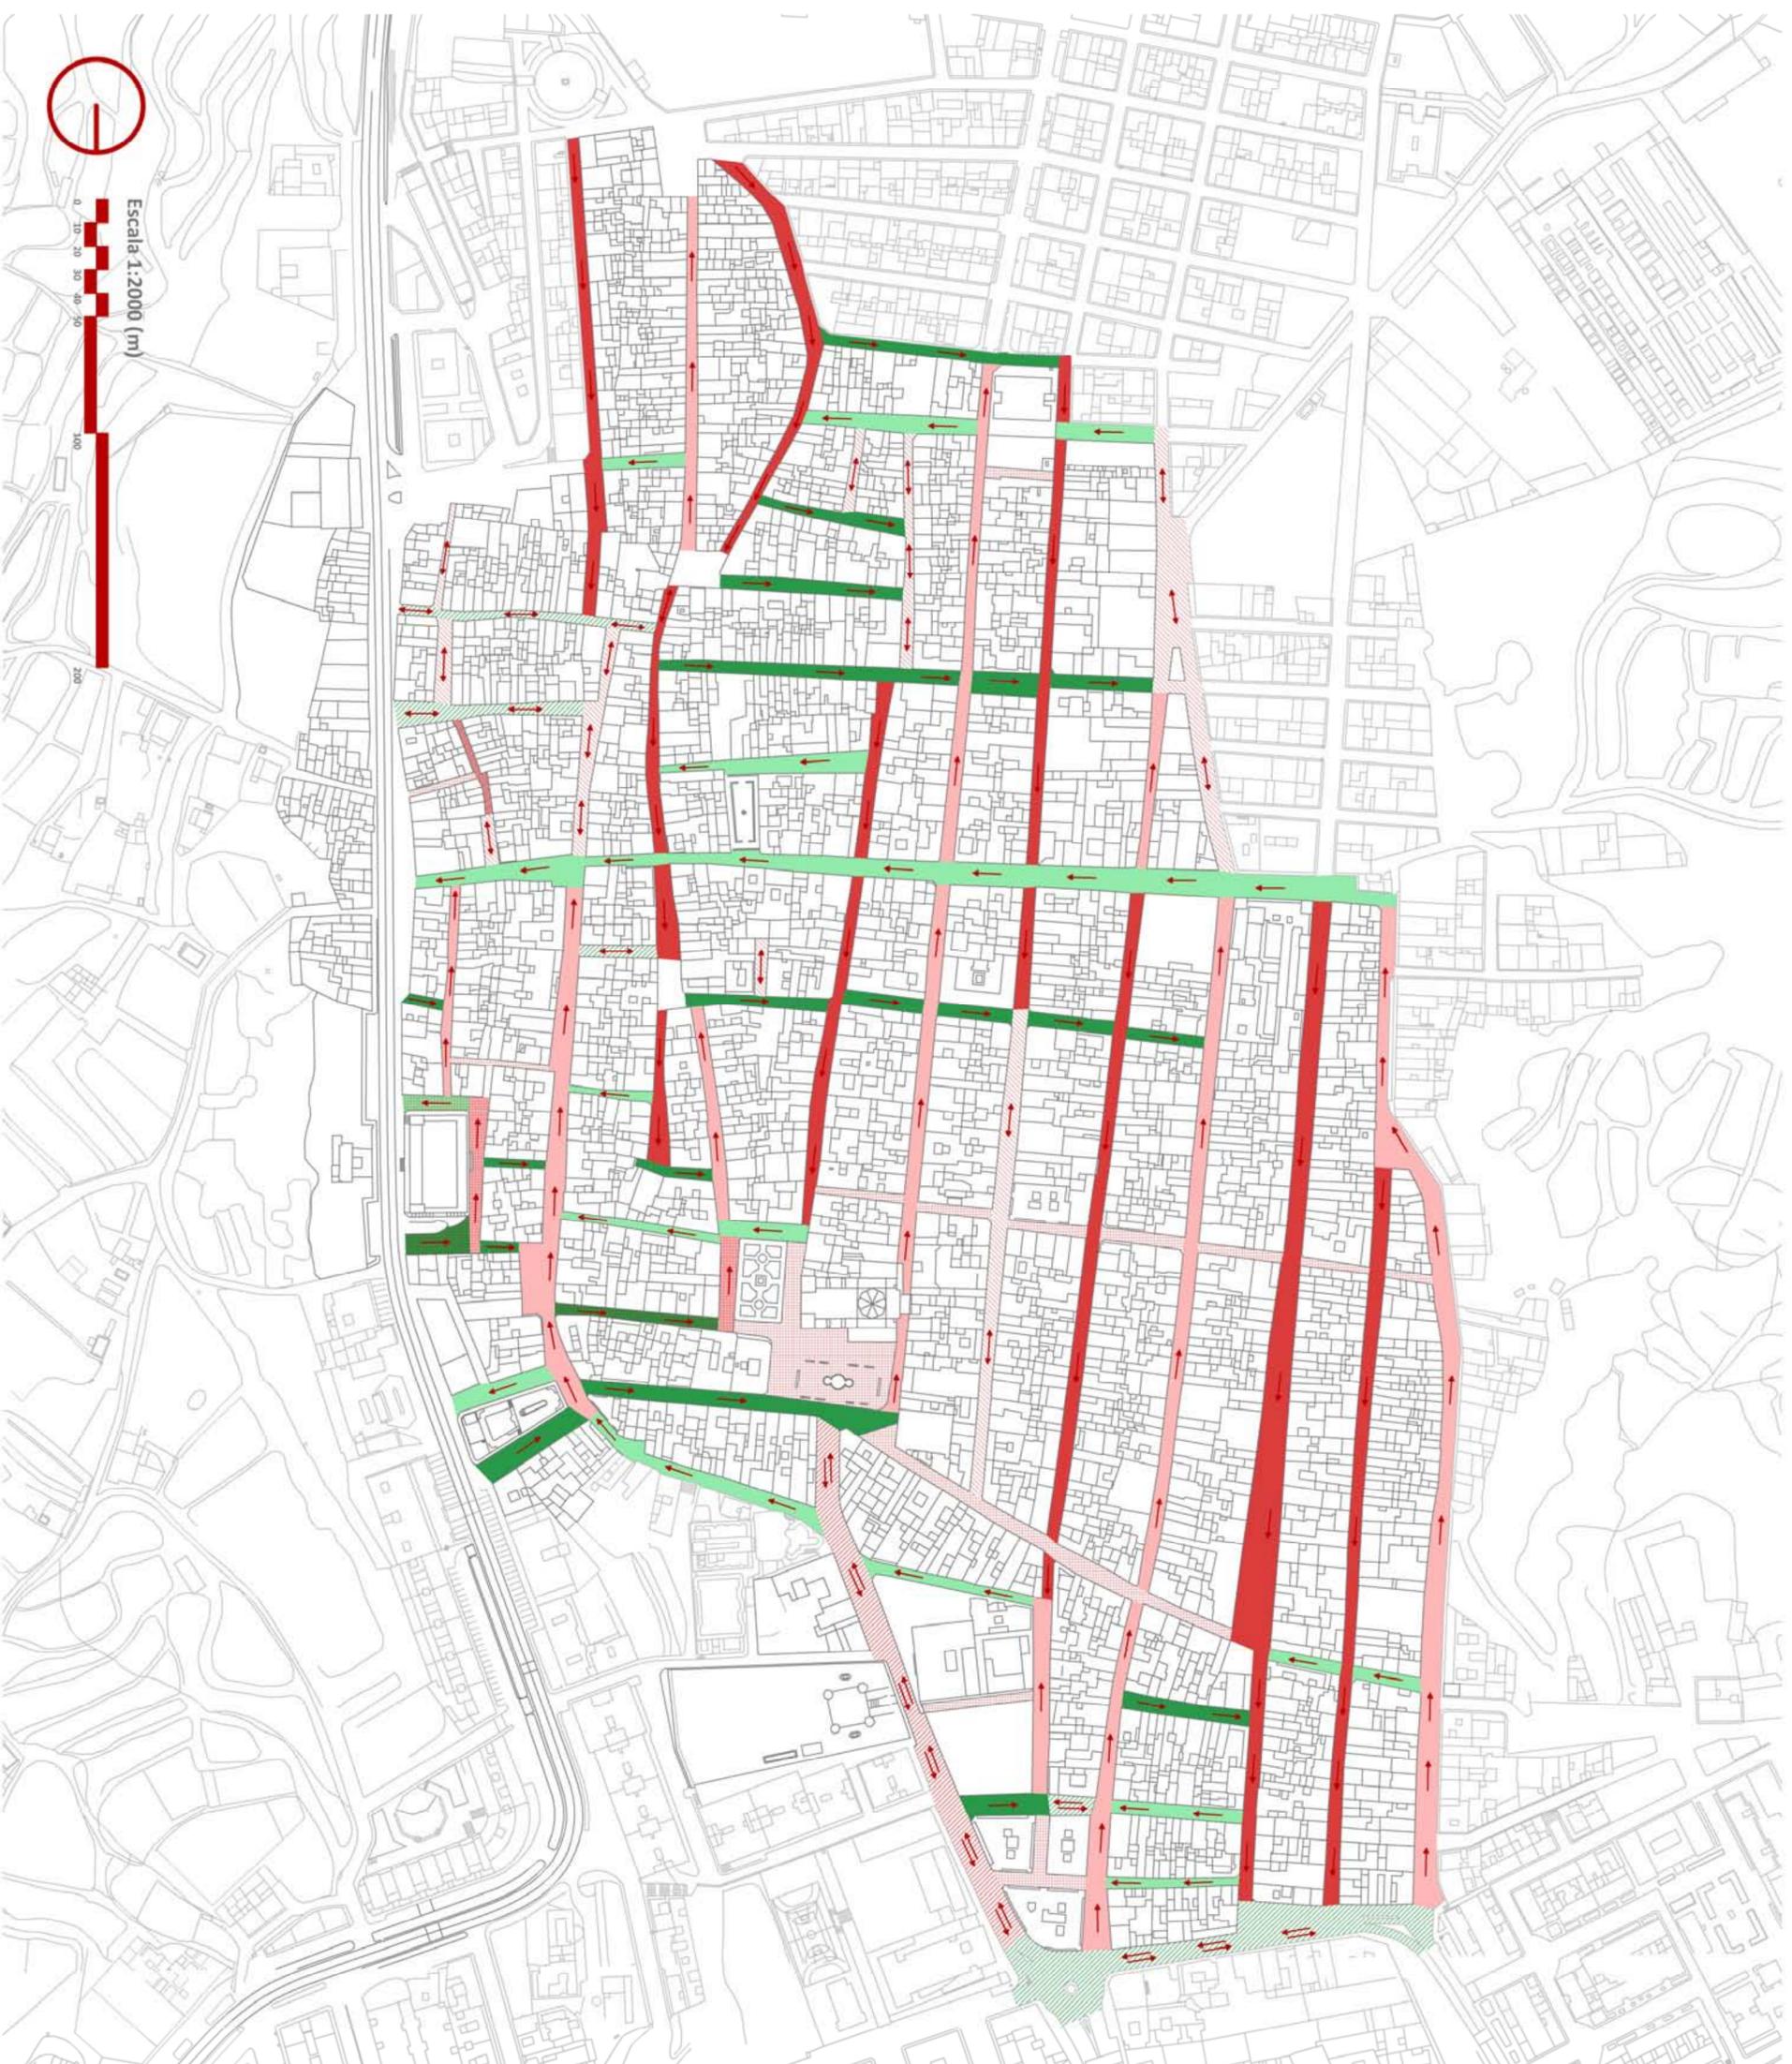
3. DIRECCIONES DE TRÁFICO

Como podemos apreciar en este plano, se hacen evidentes la ausencia de una buena distribución del tráfico rodado en el casco histórico y algunas claves que marcan la circulación rodada en él.

En la zona oeste vemos una buena conexión norte-sur aunque un déficit absoluto en las conexiones este-oeste ya que la única arteria principal en esta dirección es la calle Granada, que es de un solo sentido hacia el este por lo que se hace insuficiente, y algunas calles poco relevantes, mientras que las otras dos calles más importantes que cruzan en esta dirección este-oeste como son la calle Sepulcro y la calle Era son peatonales.

Sin embargo en la zona este, más caótica, podemos apreciar una extrema dificultad para moverse hacia la zona oeste o la zona norte del casco histórico salvo dando enormes rodeos o teniendo que salir a la carretera, ya que todas las calles te empujan hacia el sur y el este.

Así pues, se puede ver claramente la mala conexión dentro del casco histórico y la mala planificación vial que existe, habiendo en muchos casos una duplicidad en la dirección de dos calles paralelas y encontrándonos con la ausencia de vías que cosan el centro en la dirección este-oeste.

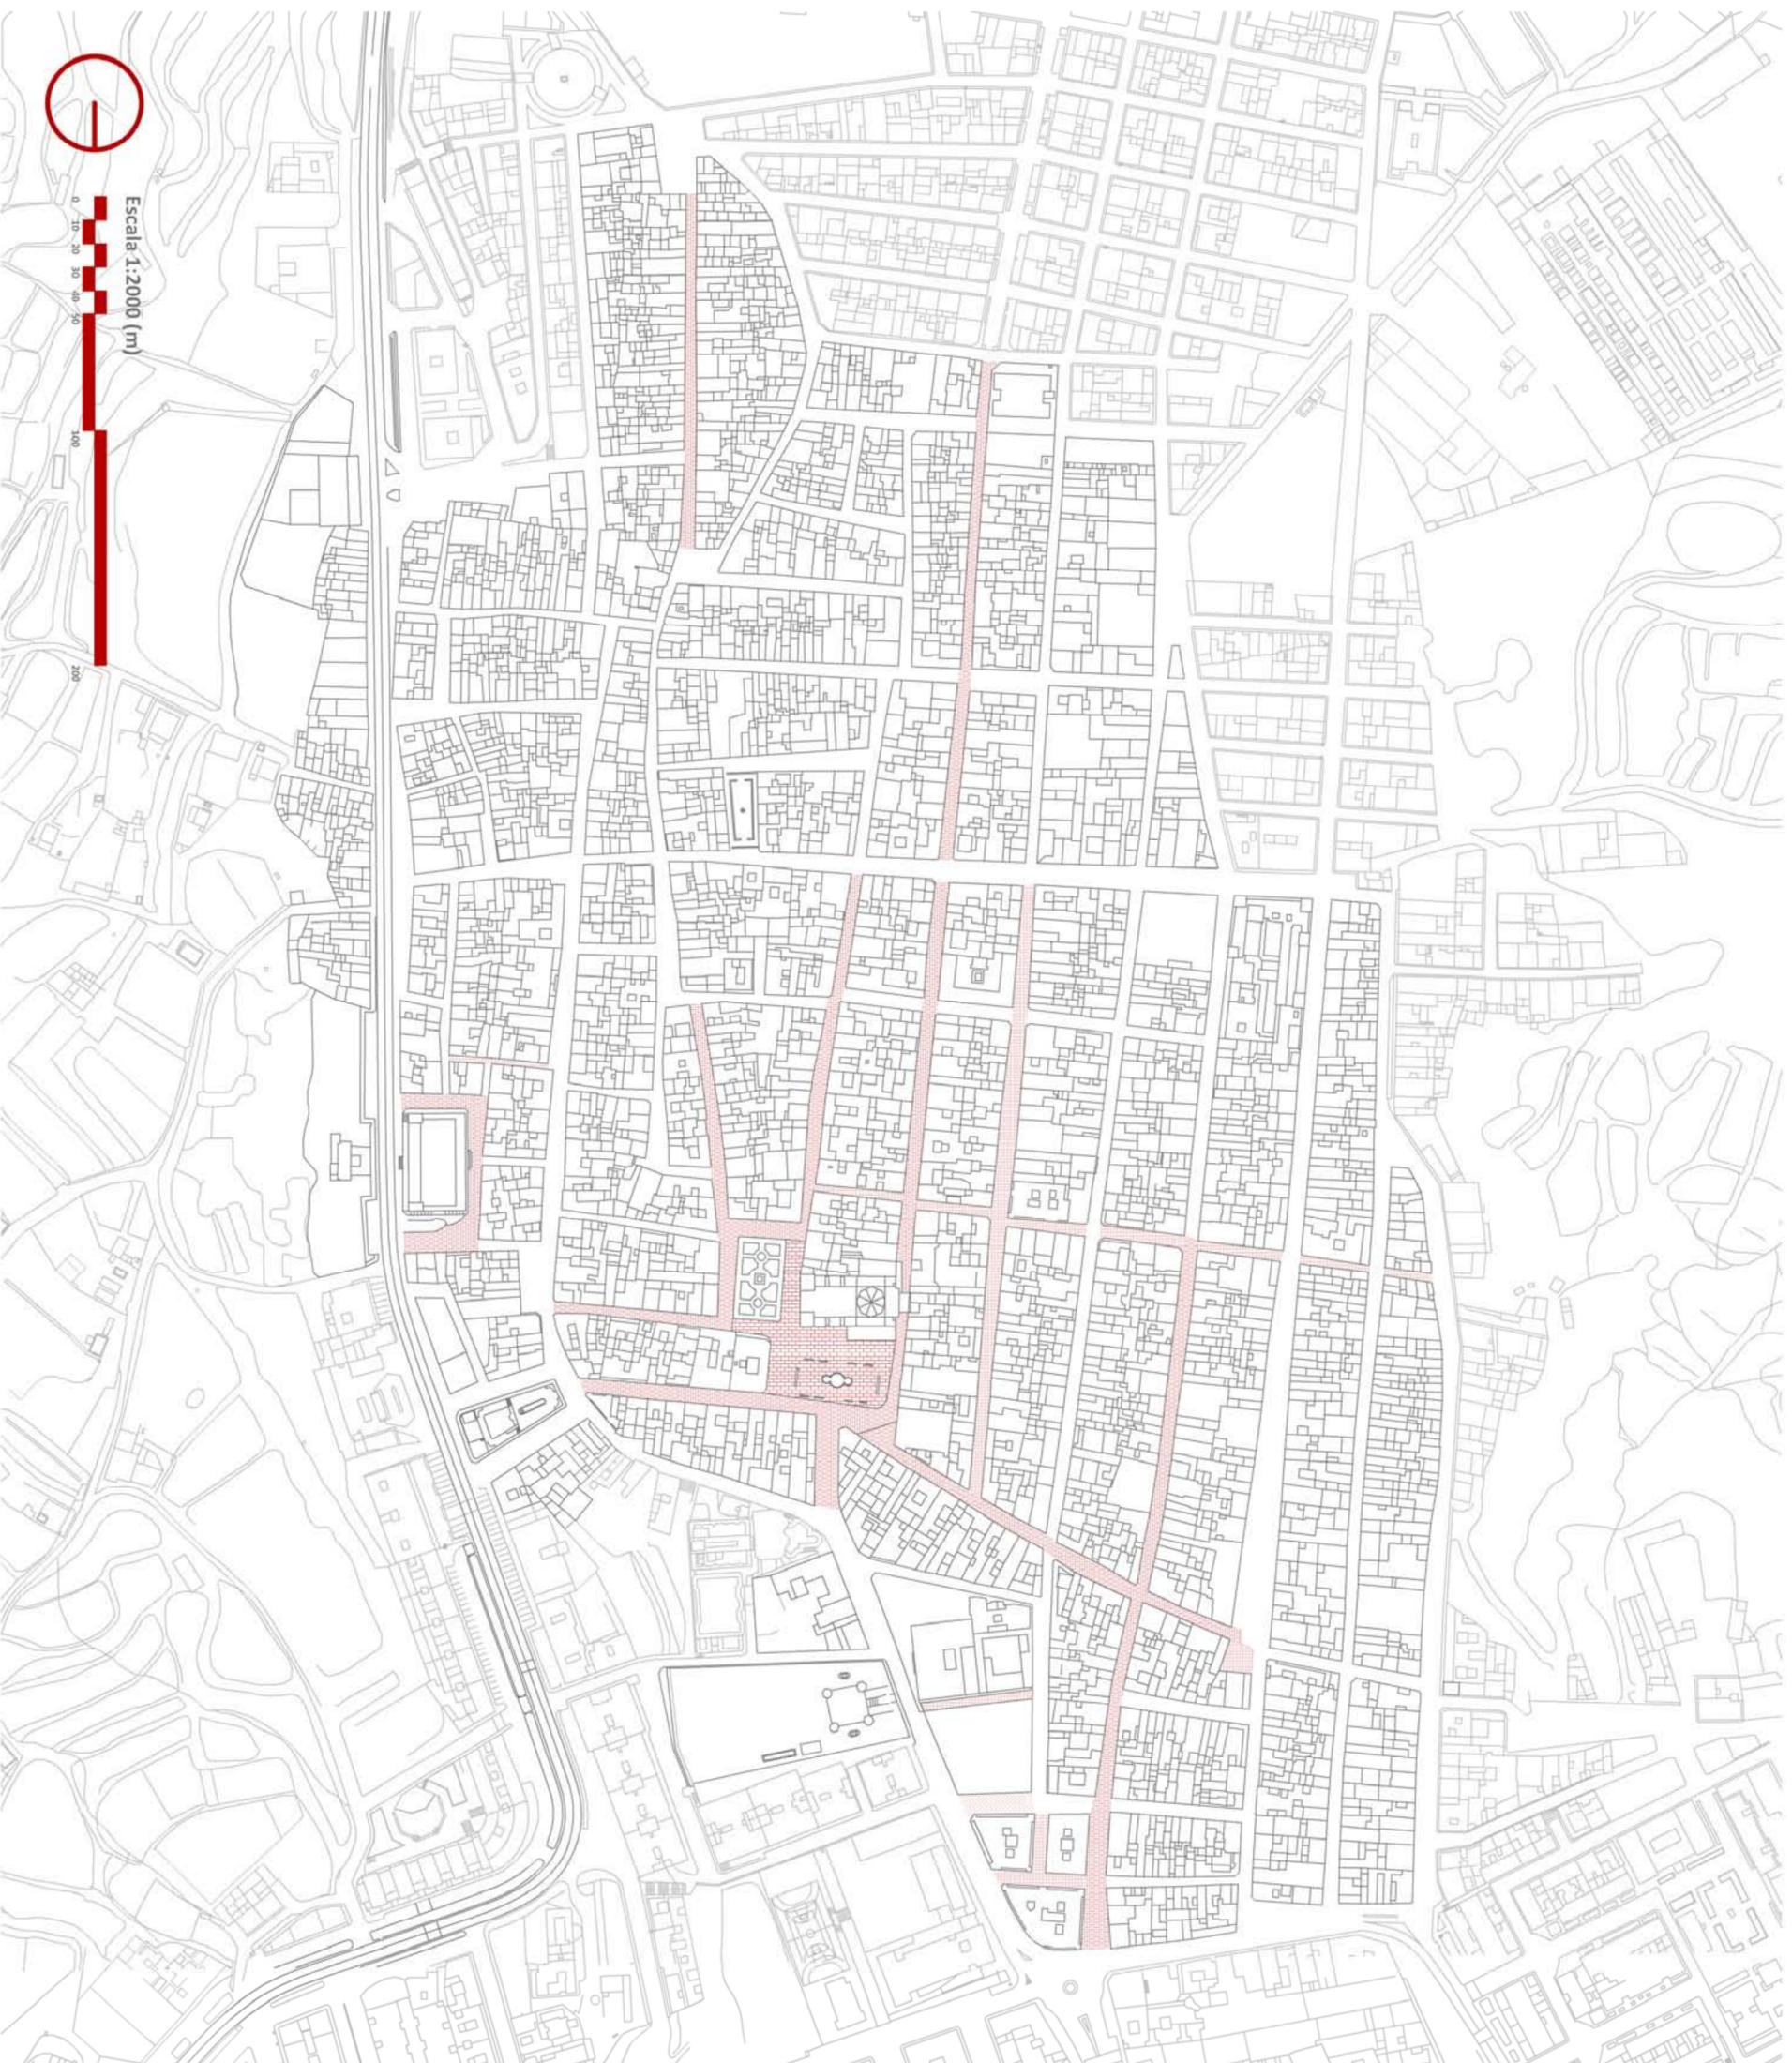
4. TRATAMIENTO PAVIMENTOS

Otro de los grandes déficits que podemos encontrar en el casco histórico es que, aunque las calles son bastante estrechas y casi insuficientes para vehículos en algunos casos, la mayor parte del tratamiento de las calles es de asfalto con aceras excesivamente estrechas, prácticamente inútiles para su uso. Como podemos apreciar el pavimento adoquinado, mucho más amable para el peatón y más apropiado para un casco histórico, se reduce al entorno de la iglesia, la calle sepulcro y alguna zona más, demasiado insuficiente, más cuando se pueden detectar graves problemas de accesibilidad en la zona. Además, como se puede comprobar en el plano, hay una gran variedad de tratamientos diferentes para las calles del centro histórico (asfalto, adoquín, baldosa hidráulica, hormigón impreso...), lo que denota una falta de homogeneidad en la estrategia de acondicionamiento de las calles, haciendo un entorno sin valor de conjunto y sin una imagen global apropiada.

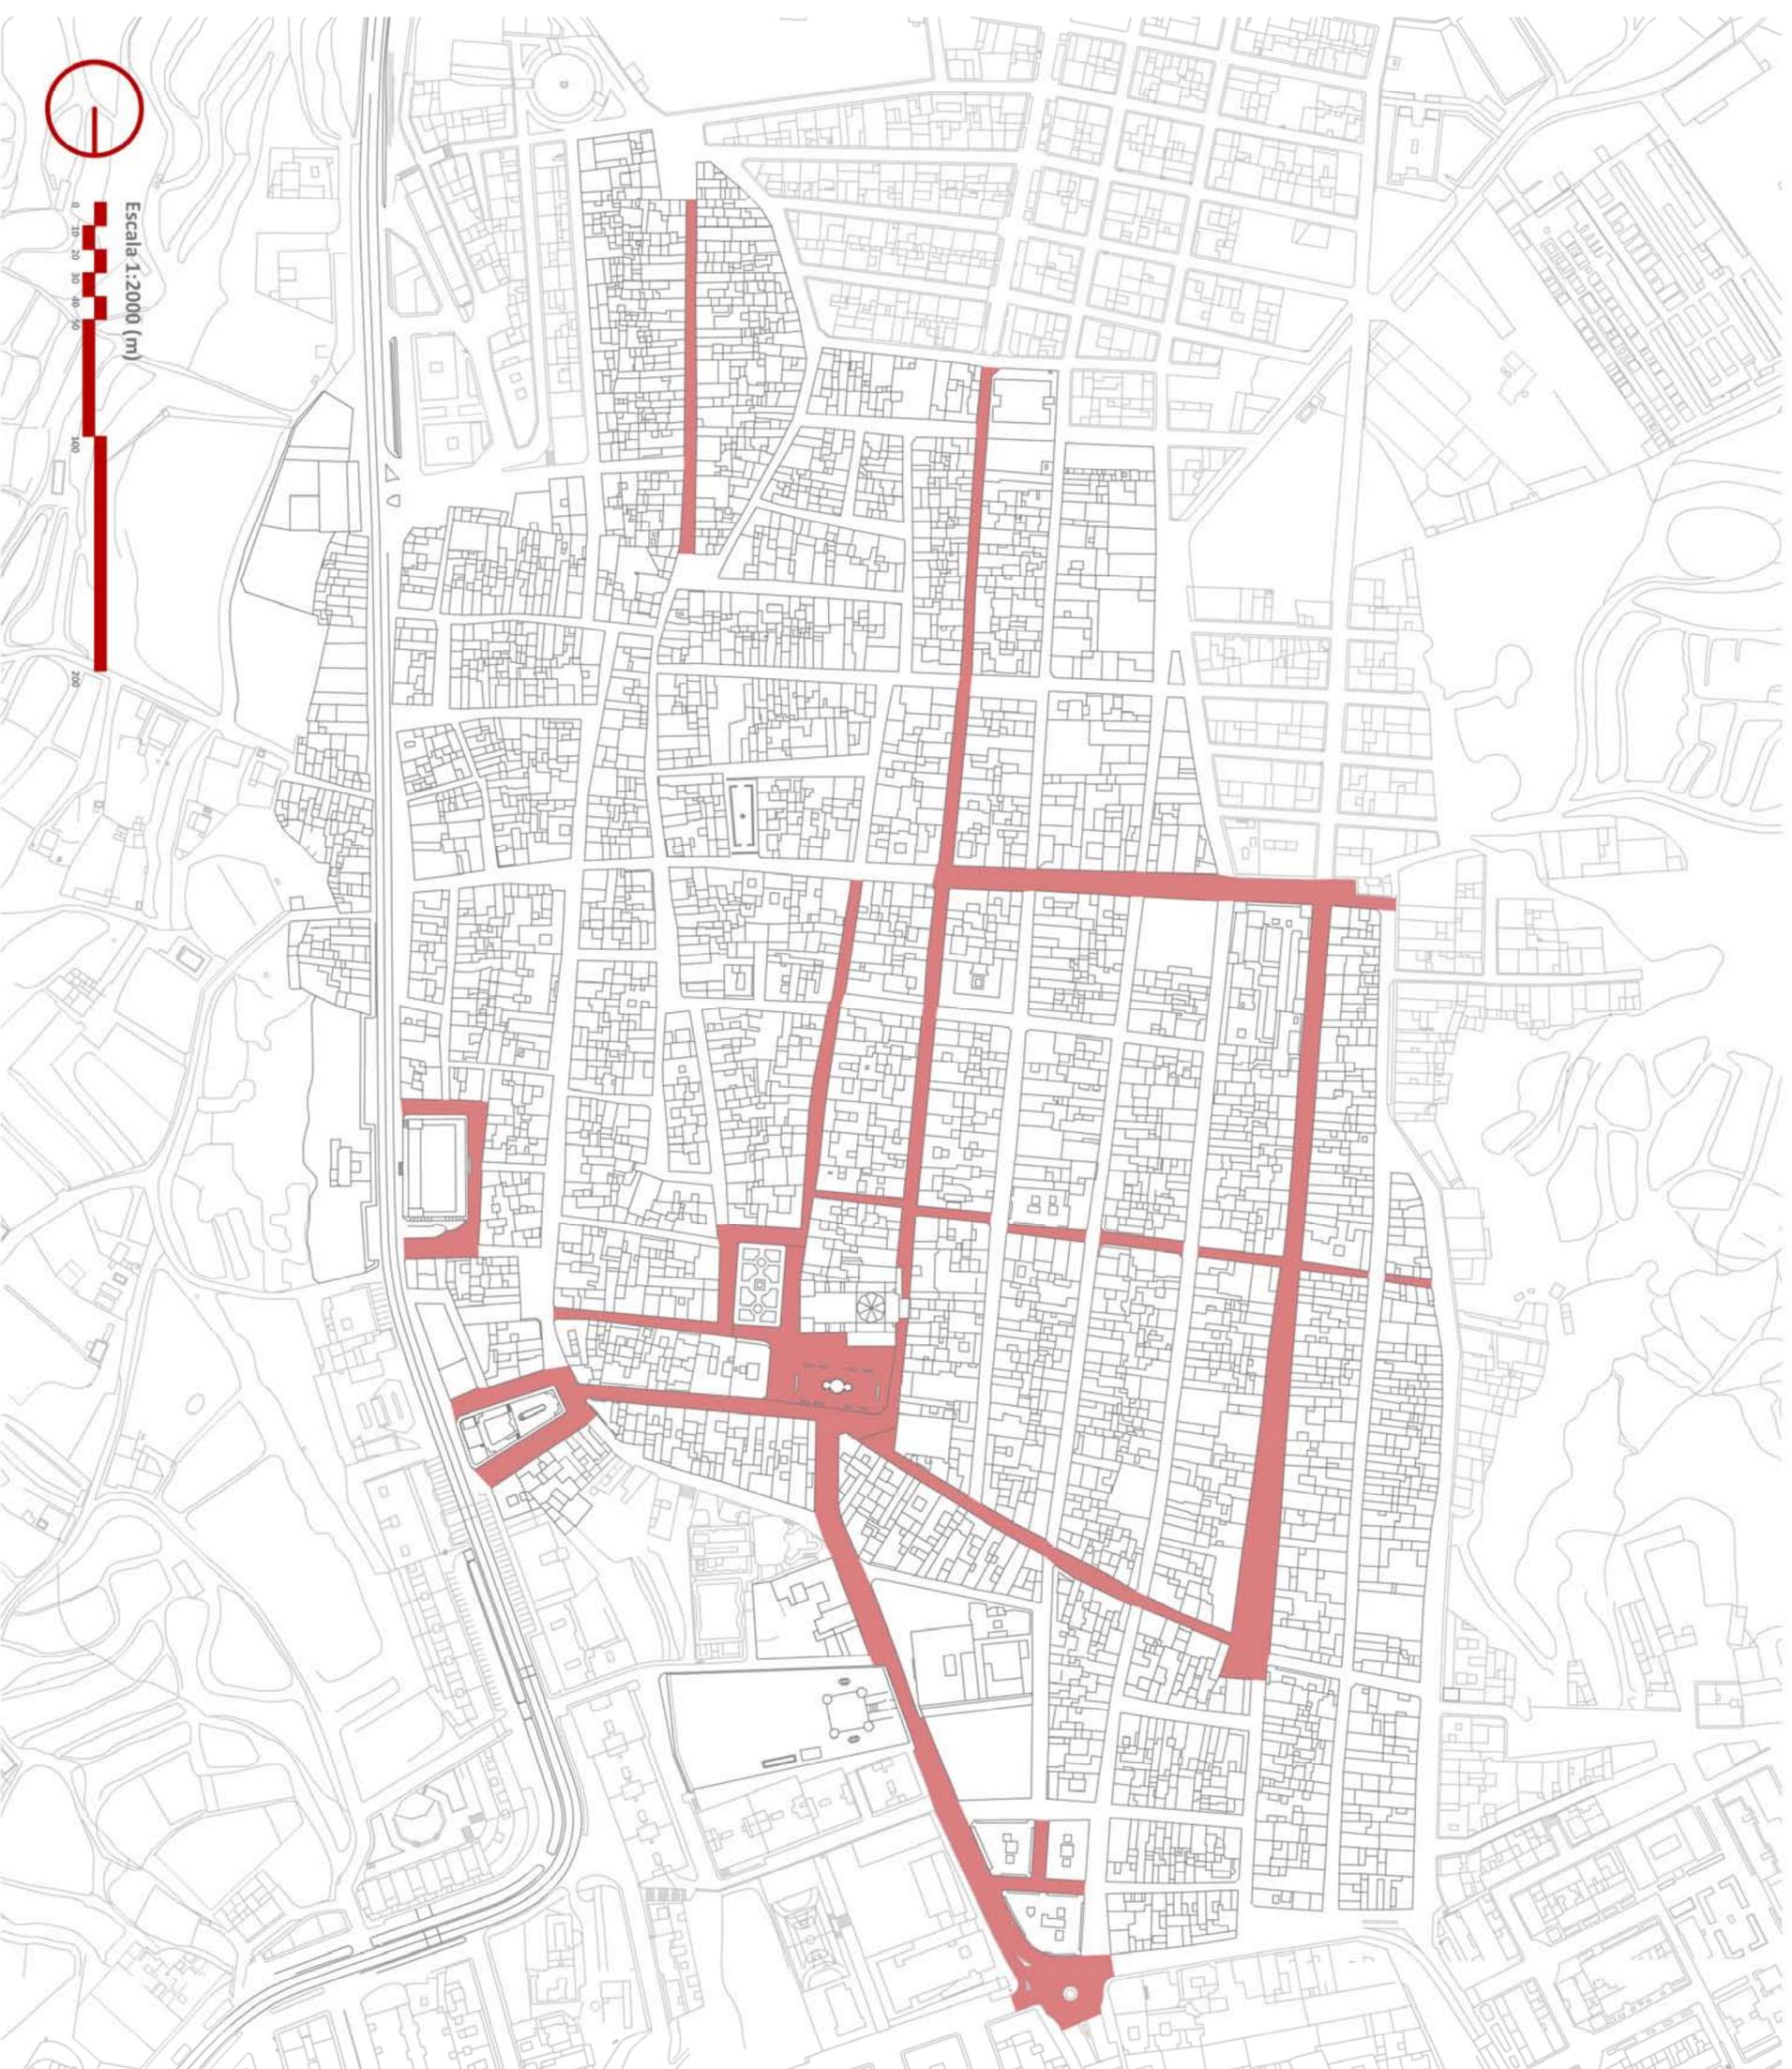
5. ACCESIBILIDAD

Otro de los grandes déficits que podemos encontrar en el casco histórico es que, aunque las calles son bastante estrechas y casi insuficientes para vehículos en algunos casos, la mayor parte del tratamiento de las calles es de asfalto con aceras excesivamente estrechas, prácticamente inútiles para su uso. Como podemos apreciar el pavimento adoquinado, mucho más amable para el peatón y más apropiado para un casco histórico, se reduce al entorno de la iglesia, la calle sepulcro y alguna zona más, demasiado insuficiente, más cuando se pueden detectar graves problemas de accesibilidad en la zona.

Así pues, salvo las avenidas de más importancia como parte de la calle Granada, la calle Ancha o la Avda. Guillermo Reyna, que estando pavimentadas con asfalto, sí tienen una buena accesibilidad y un ancho de aceras óptimo, el resto de calles con buena accesibilidad son las que tienen un pavimento adoquinado.

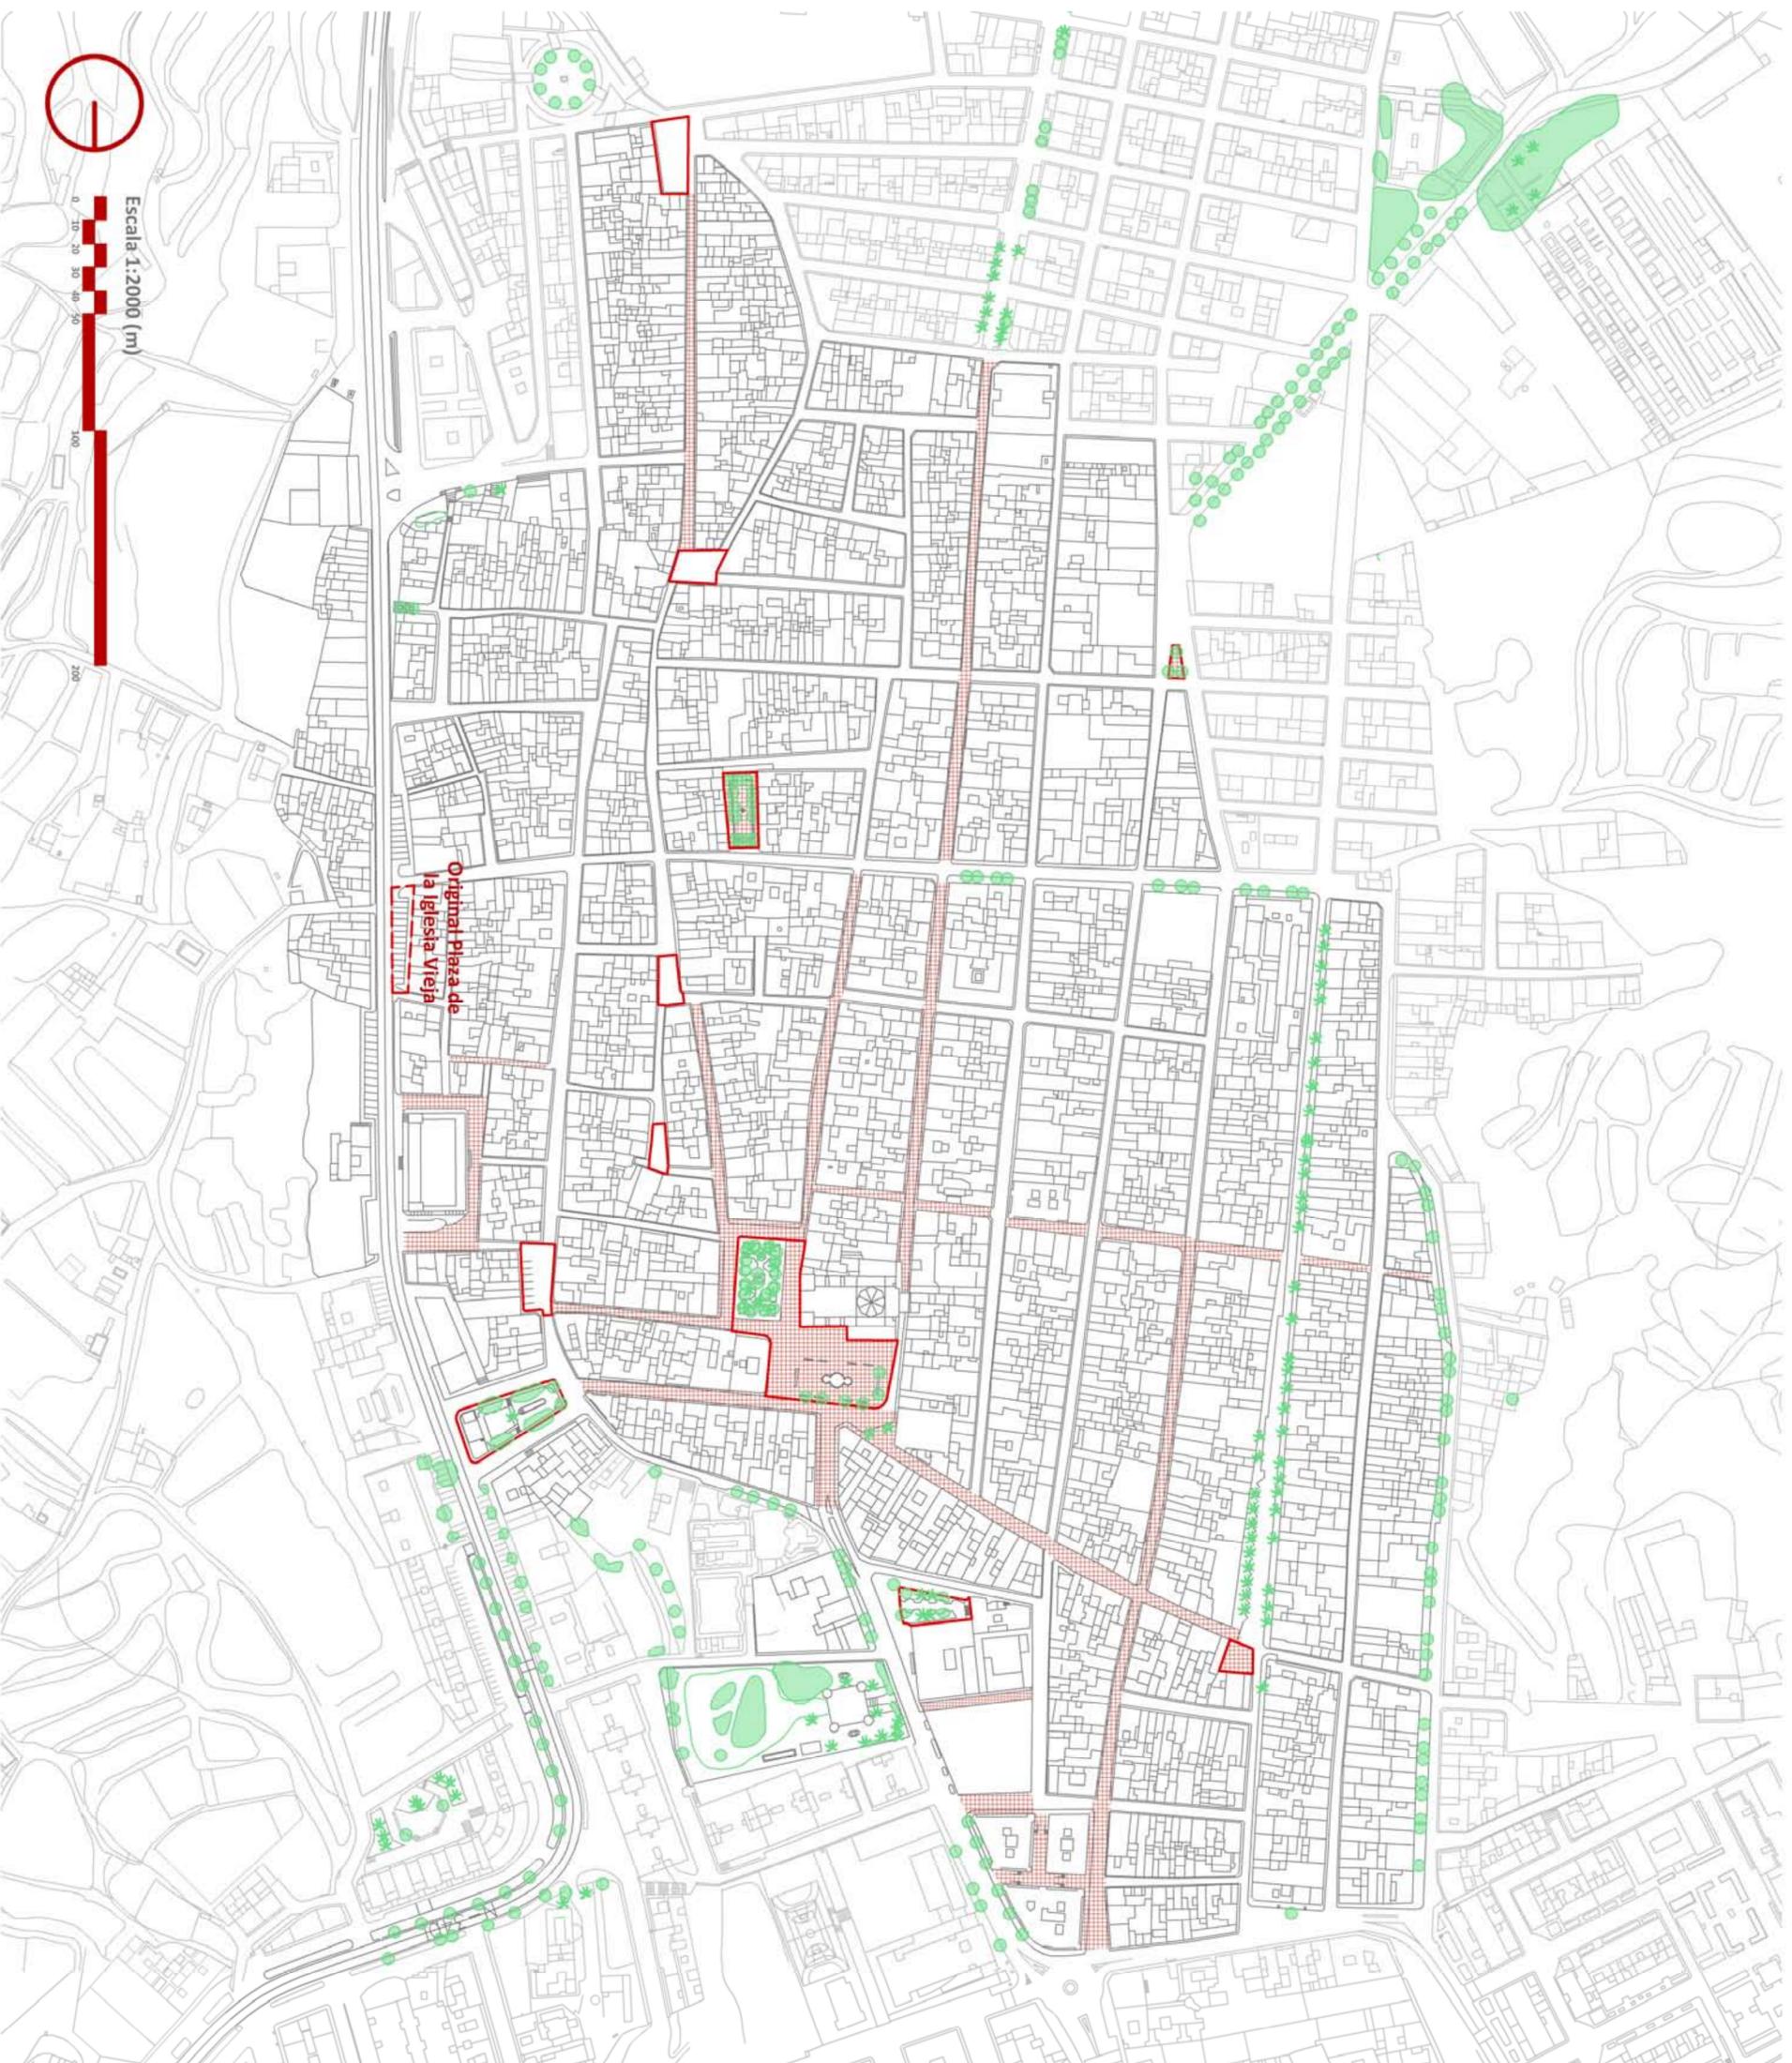
6. VEGETACIÓN Y ESPACIOS PÚBLICOS

Si atendemos a la vegetación existente y los espacios públicos que encontramos en el casco histórico podemos apreciar la enorme ausencia de vegetación en las calles que de sombra y haga más amable el recorrido por el centro de la ciudad. La vegetación existente se localiza sobre todo en zonas perimetrales al casco histórico, y dentro, en el entorno de la iglesia, la plaza del ayuntamiento, la plaza del gobernador, la plaza del teatro, la calle Ancha, la calle Estación y levemente en un tramo de la calle Granada. Sin embargo encontramos que la mayor parte de las calles carecen de elementos vegetales que favorezcan el tránsito peatonal ya que, como hemos estamos viendo en todos los análisis, todo está enfocado al tráfico rodado, olvidándose del peatón. También podemos ver que aproximadamente la mitad de los espacios públicos o plaza que encontramos están sin ningún tratamiento diferente, ya que el pavimento que tienen es asfalto y carecen de mobiliario o vegetación que haga más apetecibles e interesantes estos espacios dentro del conjunto histórico y que podrían dotar a la zona de una calidad y valor urbanístico mayor.
