1. CRECIMIENTO HISTÓRICO

EDIFIkart <small>CONSTRUCCION TÉCNICA Y ESPECIALIZADA</small>		PROYECTO ESTUDIO URBANO CASCO HISTÓRICO HUÉRCAL-OVERA	
<small>AVANTAJES Y BENEFICIOS</small> <small>ASISTENCIA TÉCNICA Y ESPECIALIZADA</small> <small>CONSEJO DE ASESORAMIENTO</small> <small>REVISIÓN Y VALIDACIÓN DE PLANES</small> <small>REVISIÓN Y VALIDACIÓN DE PROYECTOS</small> <small>REVISIÓN Y VALIDACIÓN DE DOCUMENTACIÓN</small>	<small>AVANTAJES Y BENEFICIOS</small> Huércal-Overa	<small>FECHA</small> mayo 2017	<small>ESCALA</small> 1:2000
<small>PROYECTO</small> P.L.A.N.O.D.E. CRECIMIENTO HISTÓRICO	<small>PLANO</small> 1/23	<small>FECHA</small> 00/00/	<small>PROYECTO</small> 1/23

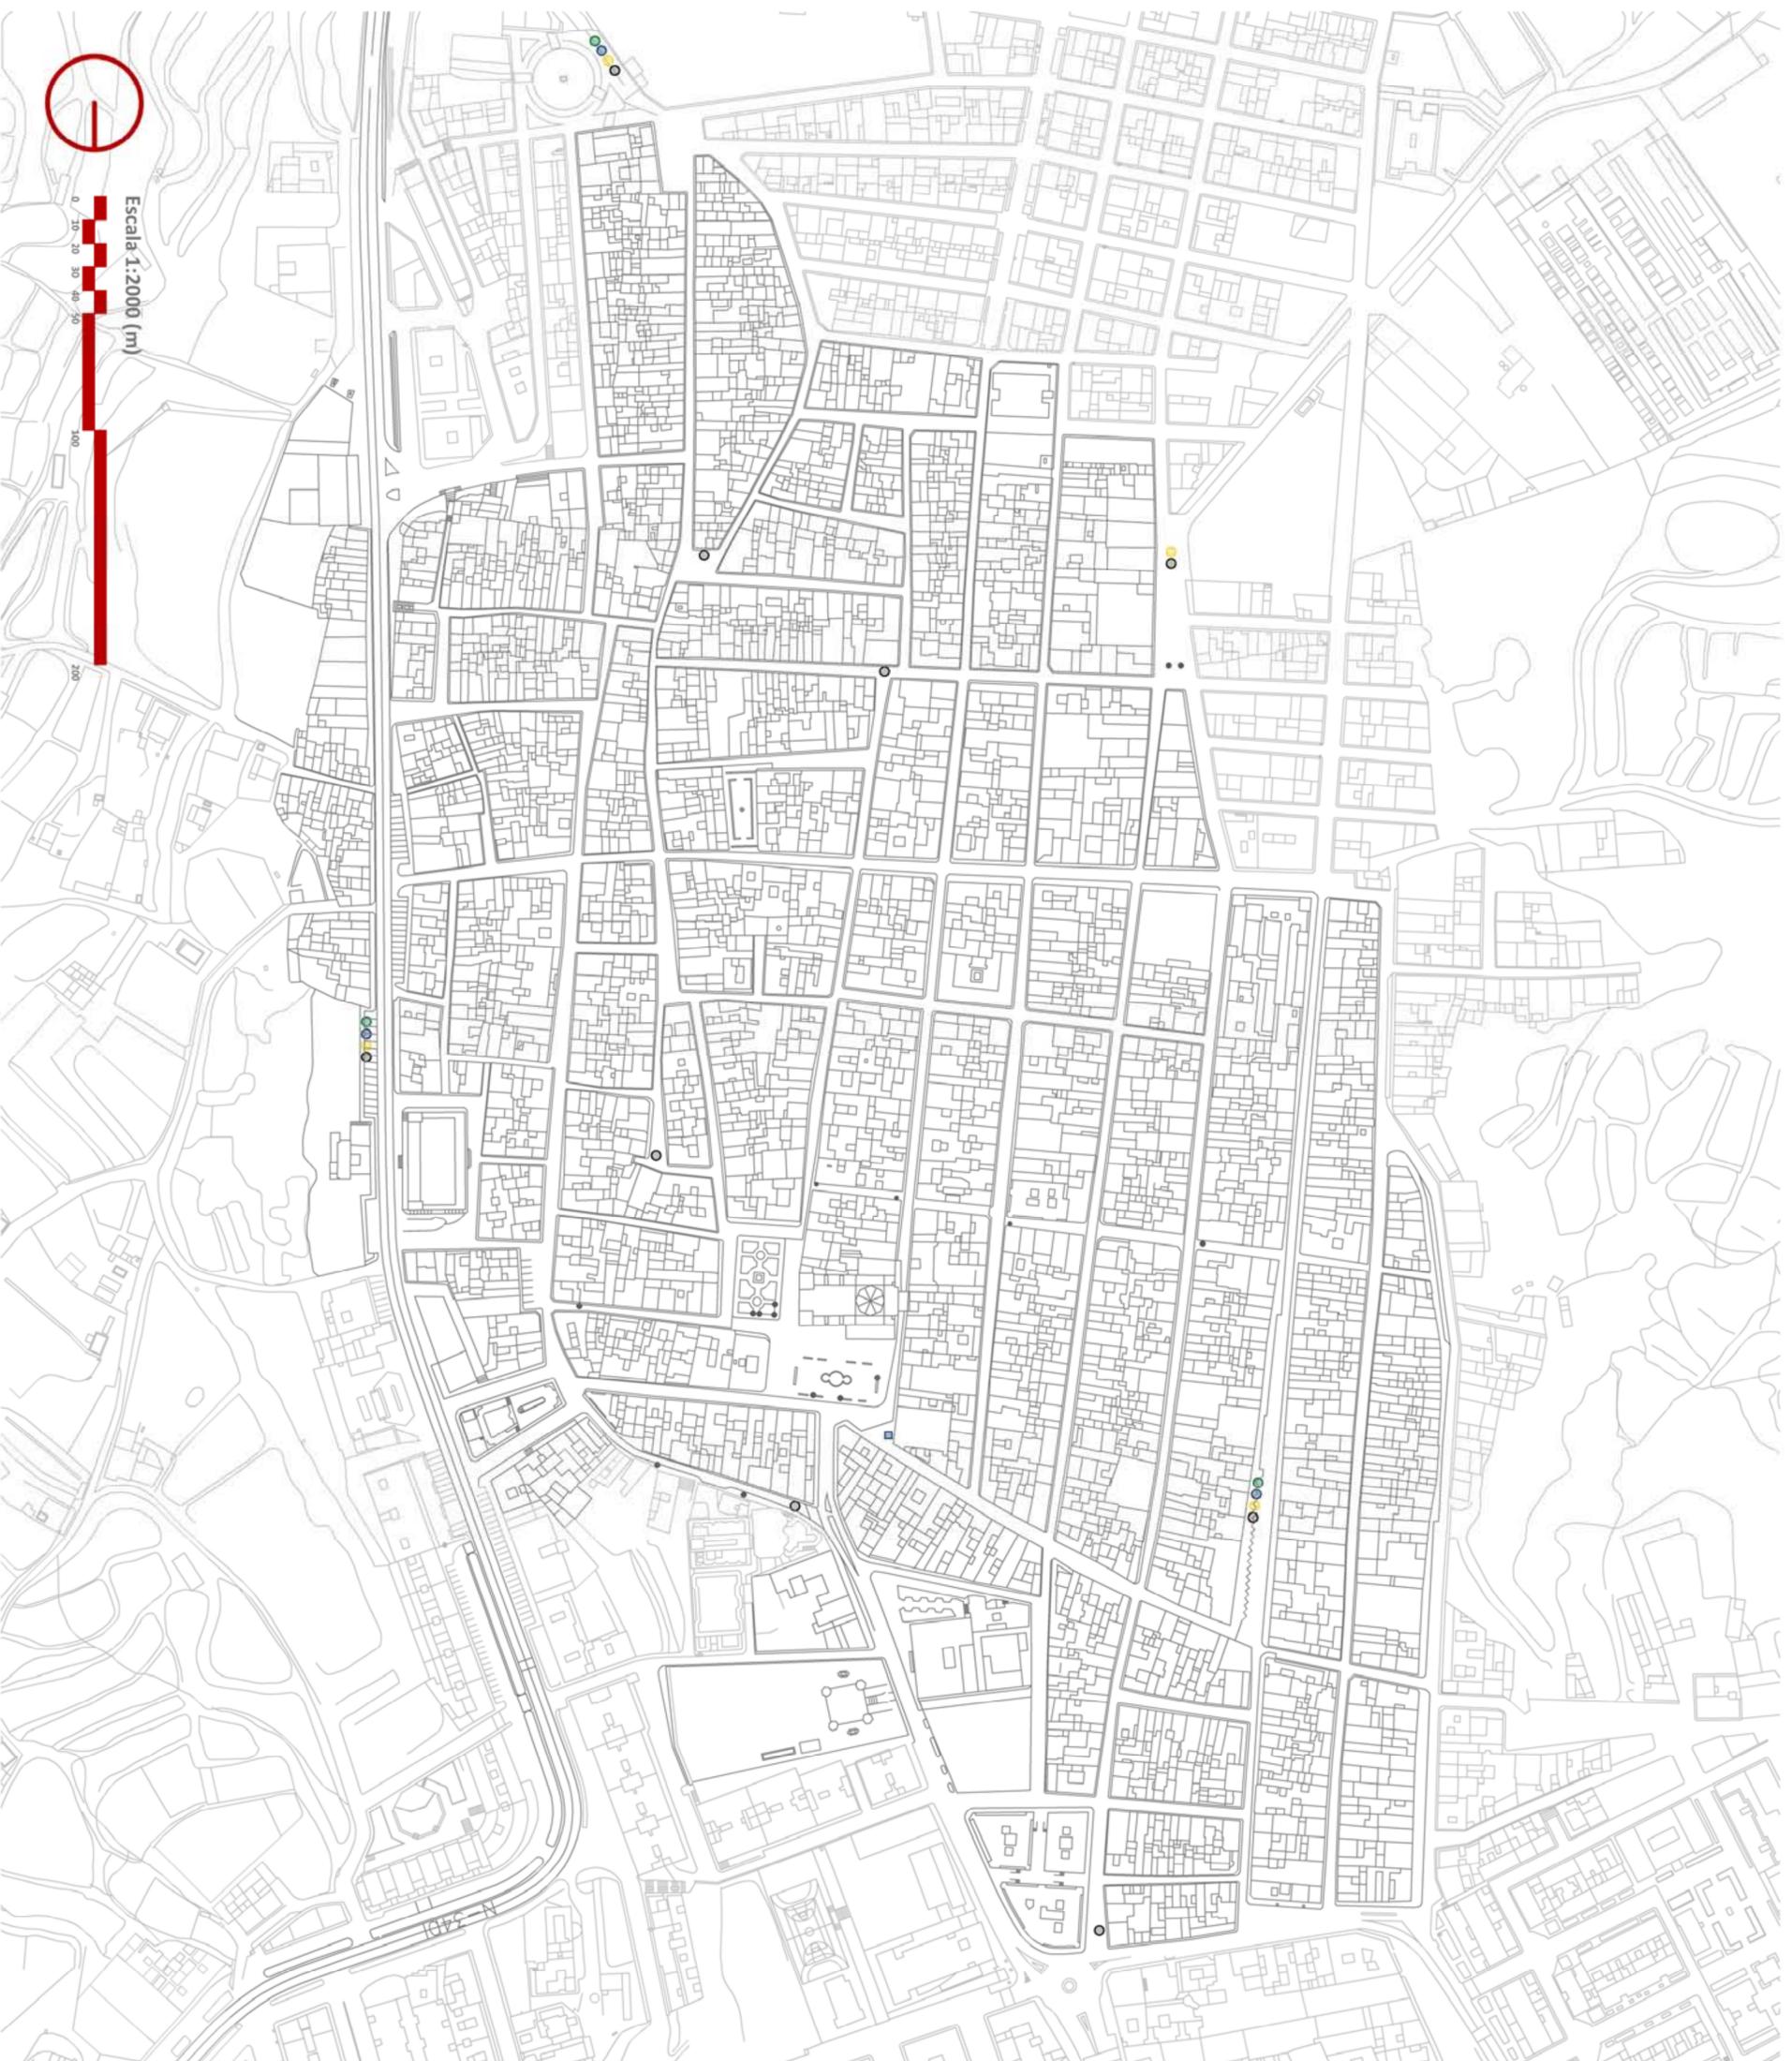
7. CONTENEDORES Y PAPELERAS

Como se puede ver a simple vista, hay un déficit enorme de contenedores y, sobretudo, de papeleras en el centro histórico. La mayor parte de los contenedores se sitúan en el perímetro del casco histórico mientras que este queda completamente exento de puntos donde depositar la basura, y más si cabe, si hablamos de contenedores de reciclaje como el del papel o el vidrio.

Además, haciendo todavía más hincapié en la falta de medios para tirar la basura, se ha instalado un punto de recogida semanal de cartón, a nuestro entender en el sitio más inapropiado posible, ya que se sitúa en el entorno catalogado del BIC de la iglesia y justo en frente de uno de los edificios más característicos de Huércal-Overa como es el Pósito. Y si atendemos al número de papeleras que encontramos, estas se reducen a un grupo de ellas en la Plaza del Cura Valera y la Plaza de la Constitución y unas pocas diseminadas en algunas calles, que juntas hacen un total de 12 papeleras en todo el casco histórico.

Así pues, este plano sólo hace patente el profundo déficit que existe de puntos de retirada de basura en el centro de la ciudad.

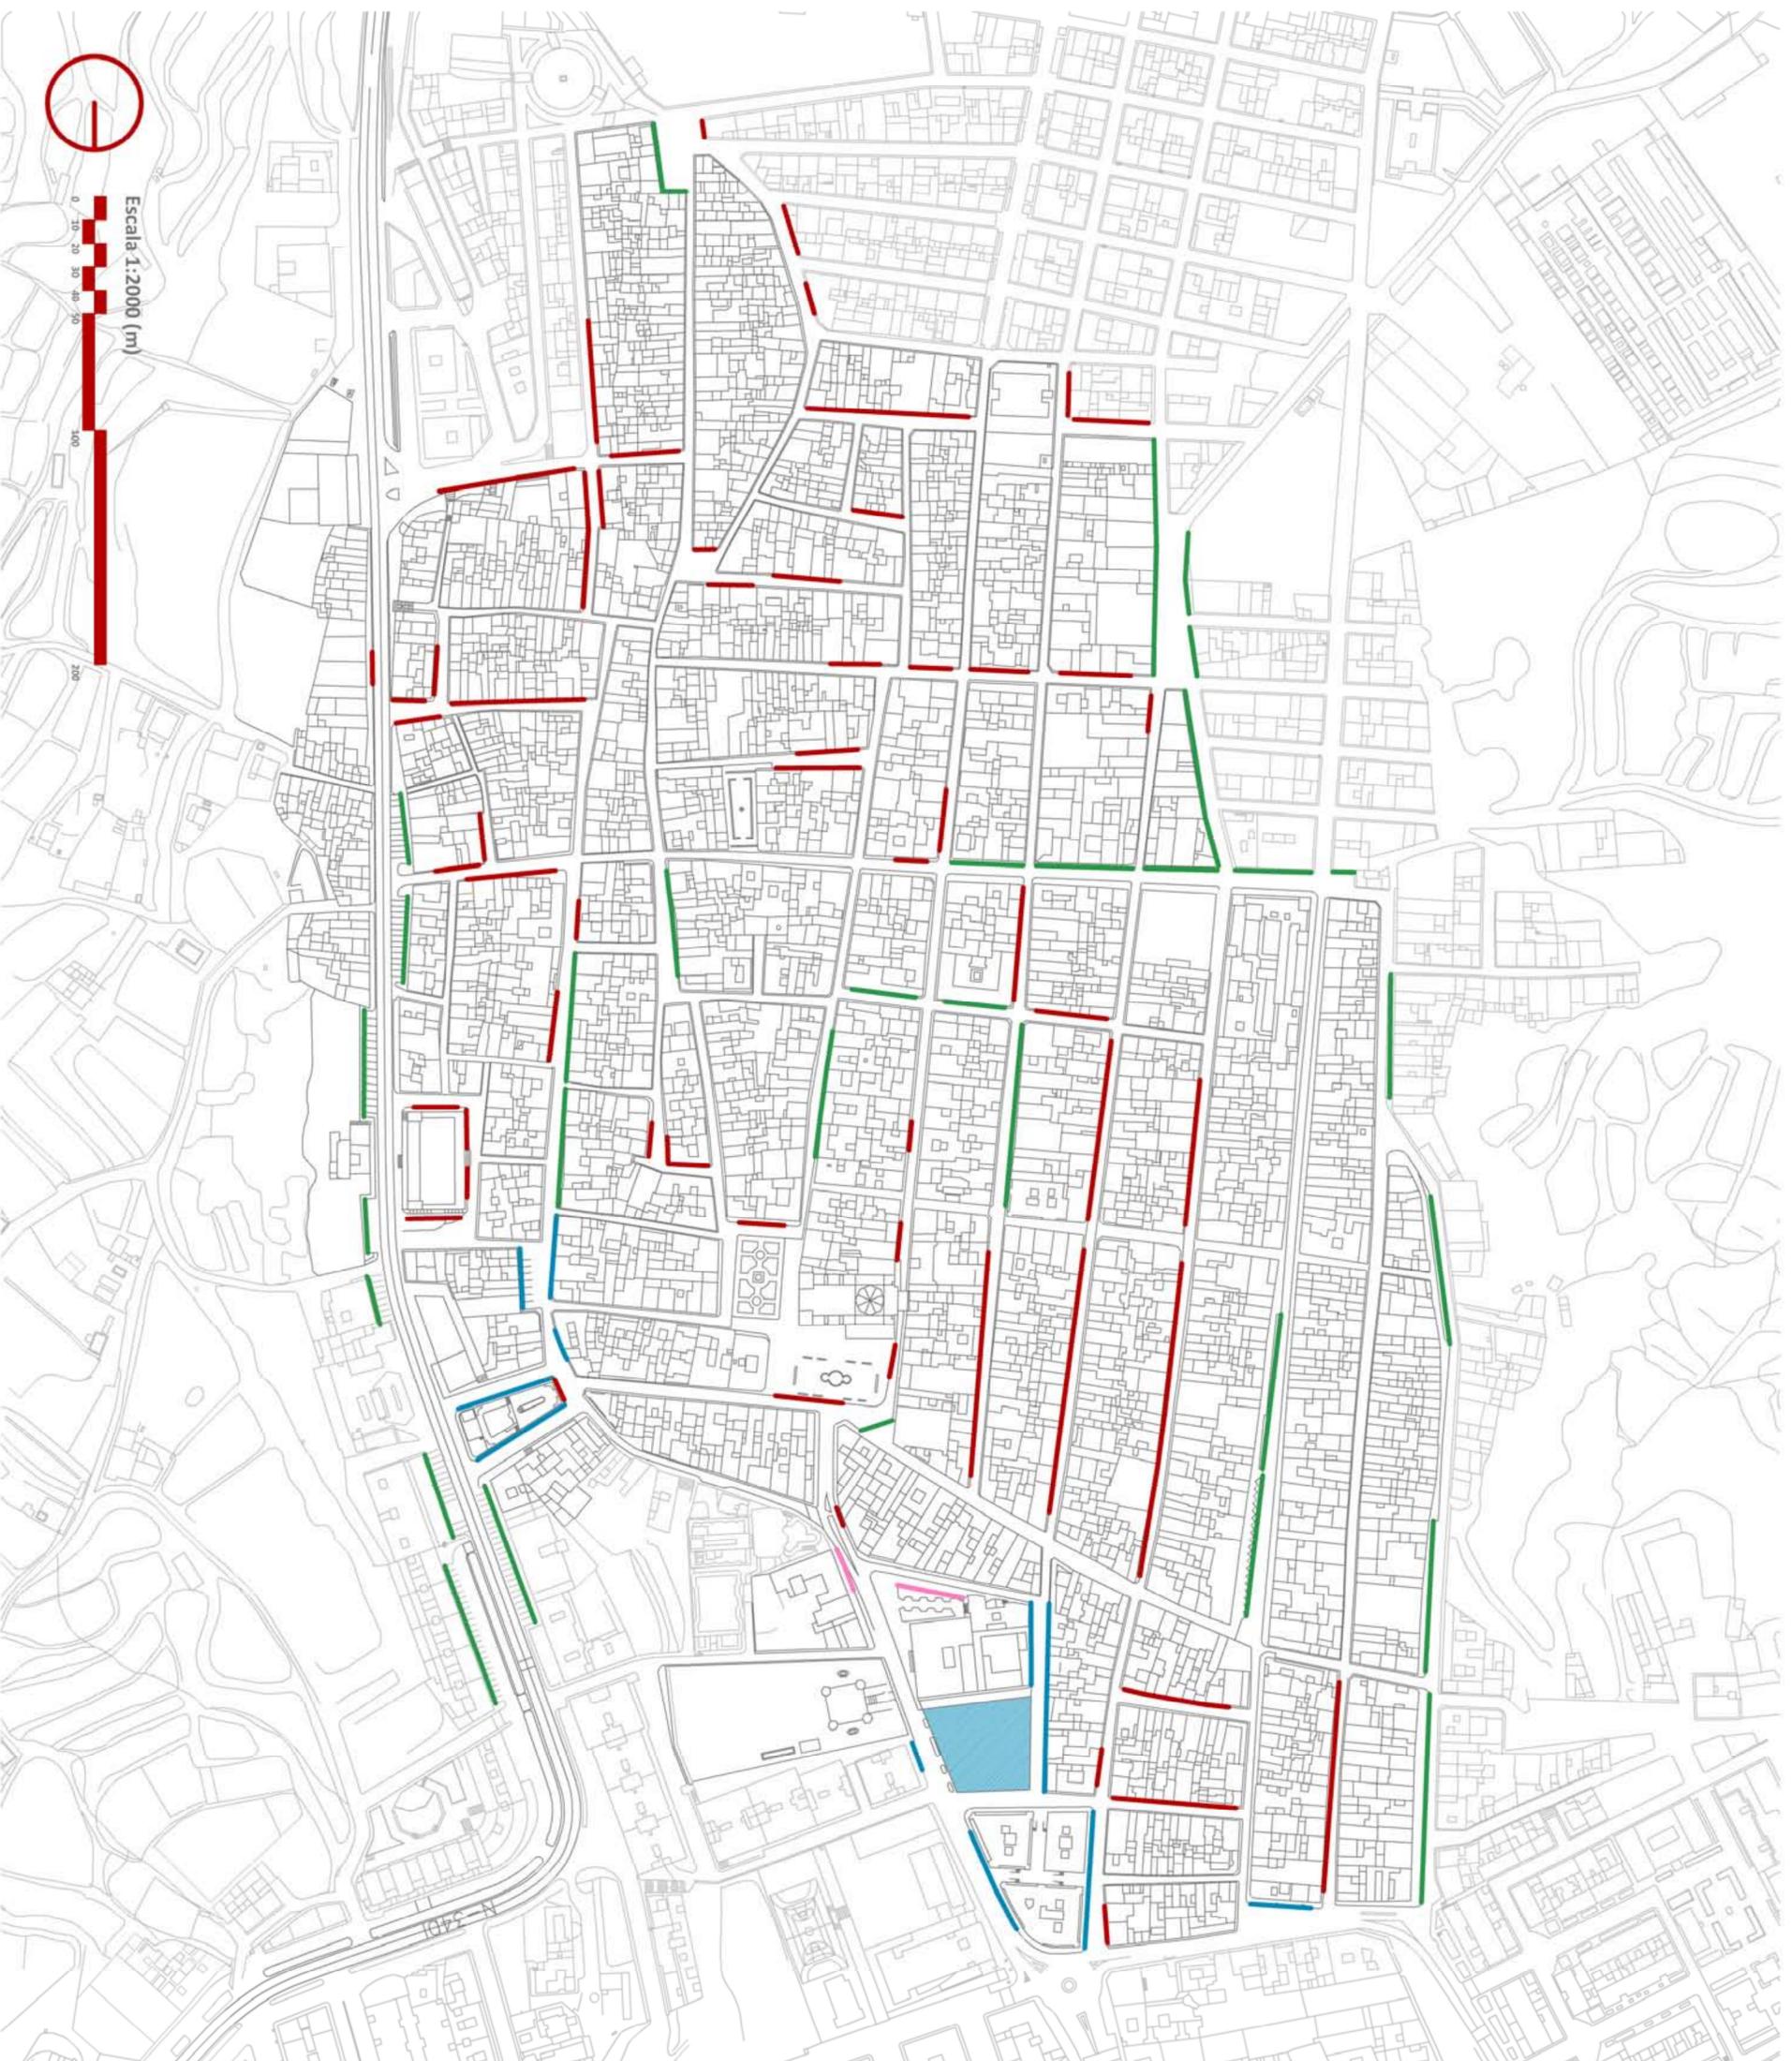
8. APARCAMIENTOS

Como se puede apreciar en el plano, prácticamente se puede estacionar en toda la alameda del casco histórico, aunque las zonas de aparcamiento bien acondicionadas para ello con las plazas pintadas en el suelo y con las medidas correctas son muy escasas.

Se puede ver claramente que en la zona central y en la zona sur hay un déficit completo de zonas de aparcamiento bien acondicionadas mucho más patente que en el resto del casco histórico. Todo esto crea un colapso de las calles, que ya son bastante estrechas, que hace que la circulación de vehículos y peatonal sea bastante dificultosa en muchas calles.

Con todo ello, el centro de la ciudad de la ciudad se inunda de calles atestadas de zonas de aparcamientos improvisado y de aceras y márgenes de calles ocupados por coches creando una sensación visual de caos y desorden.

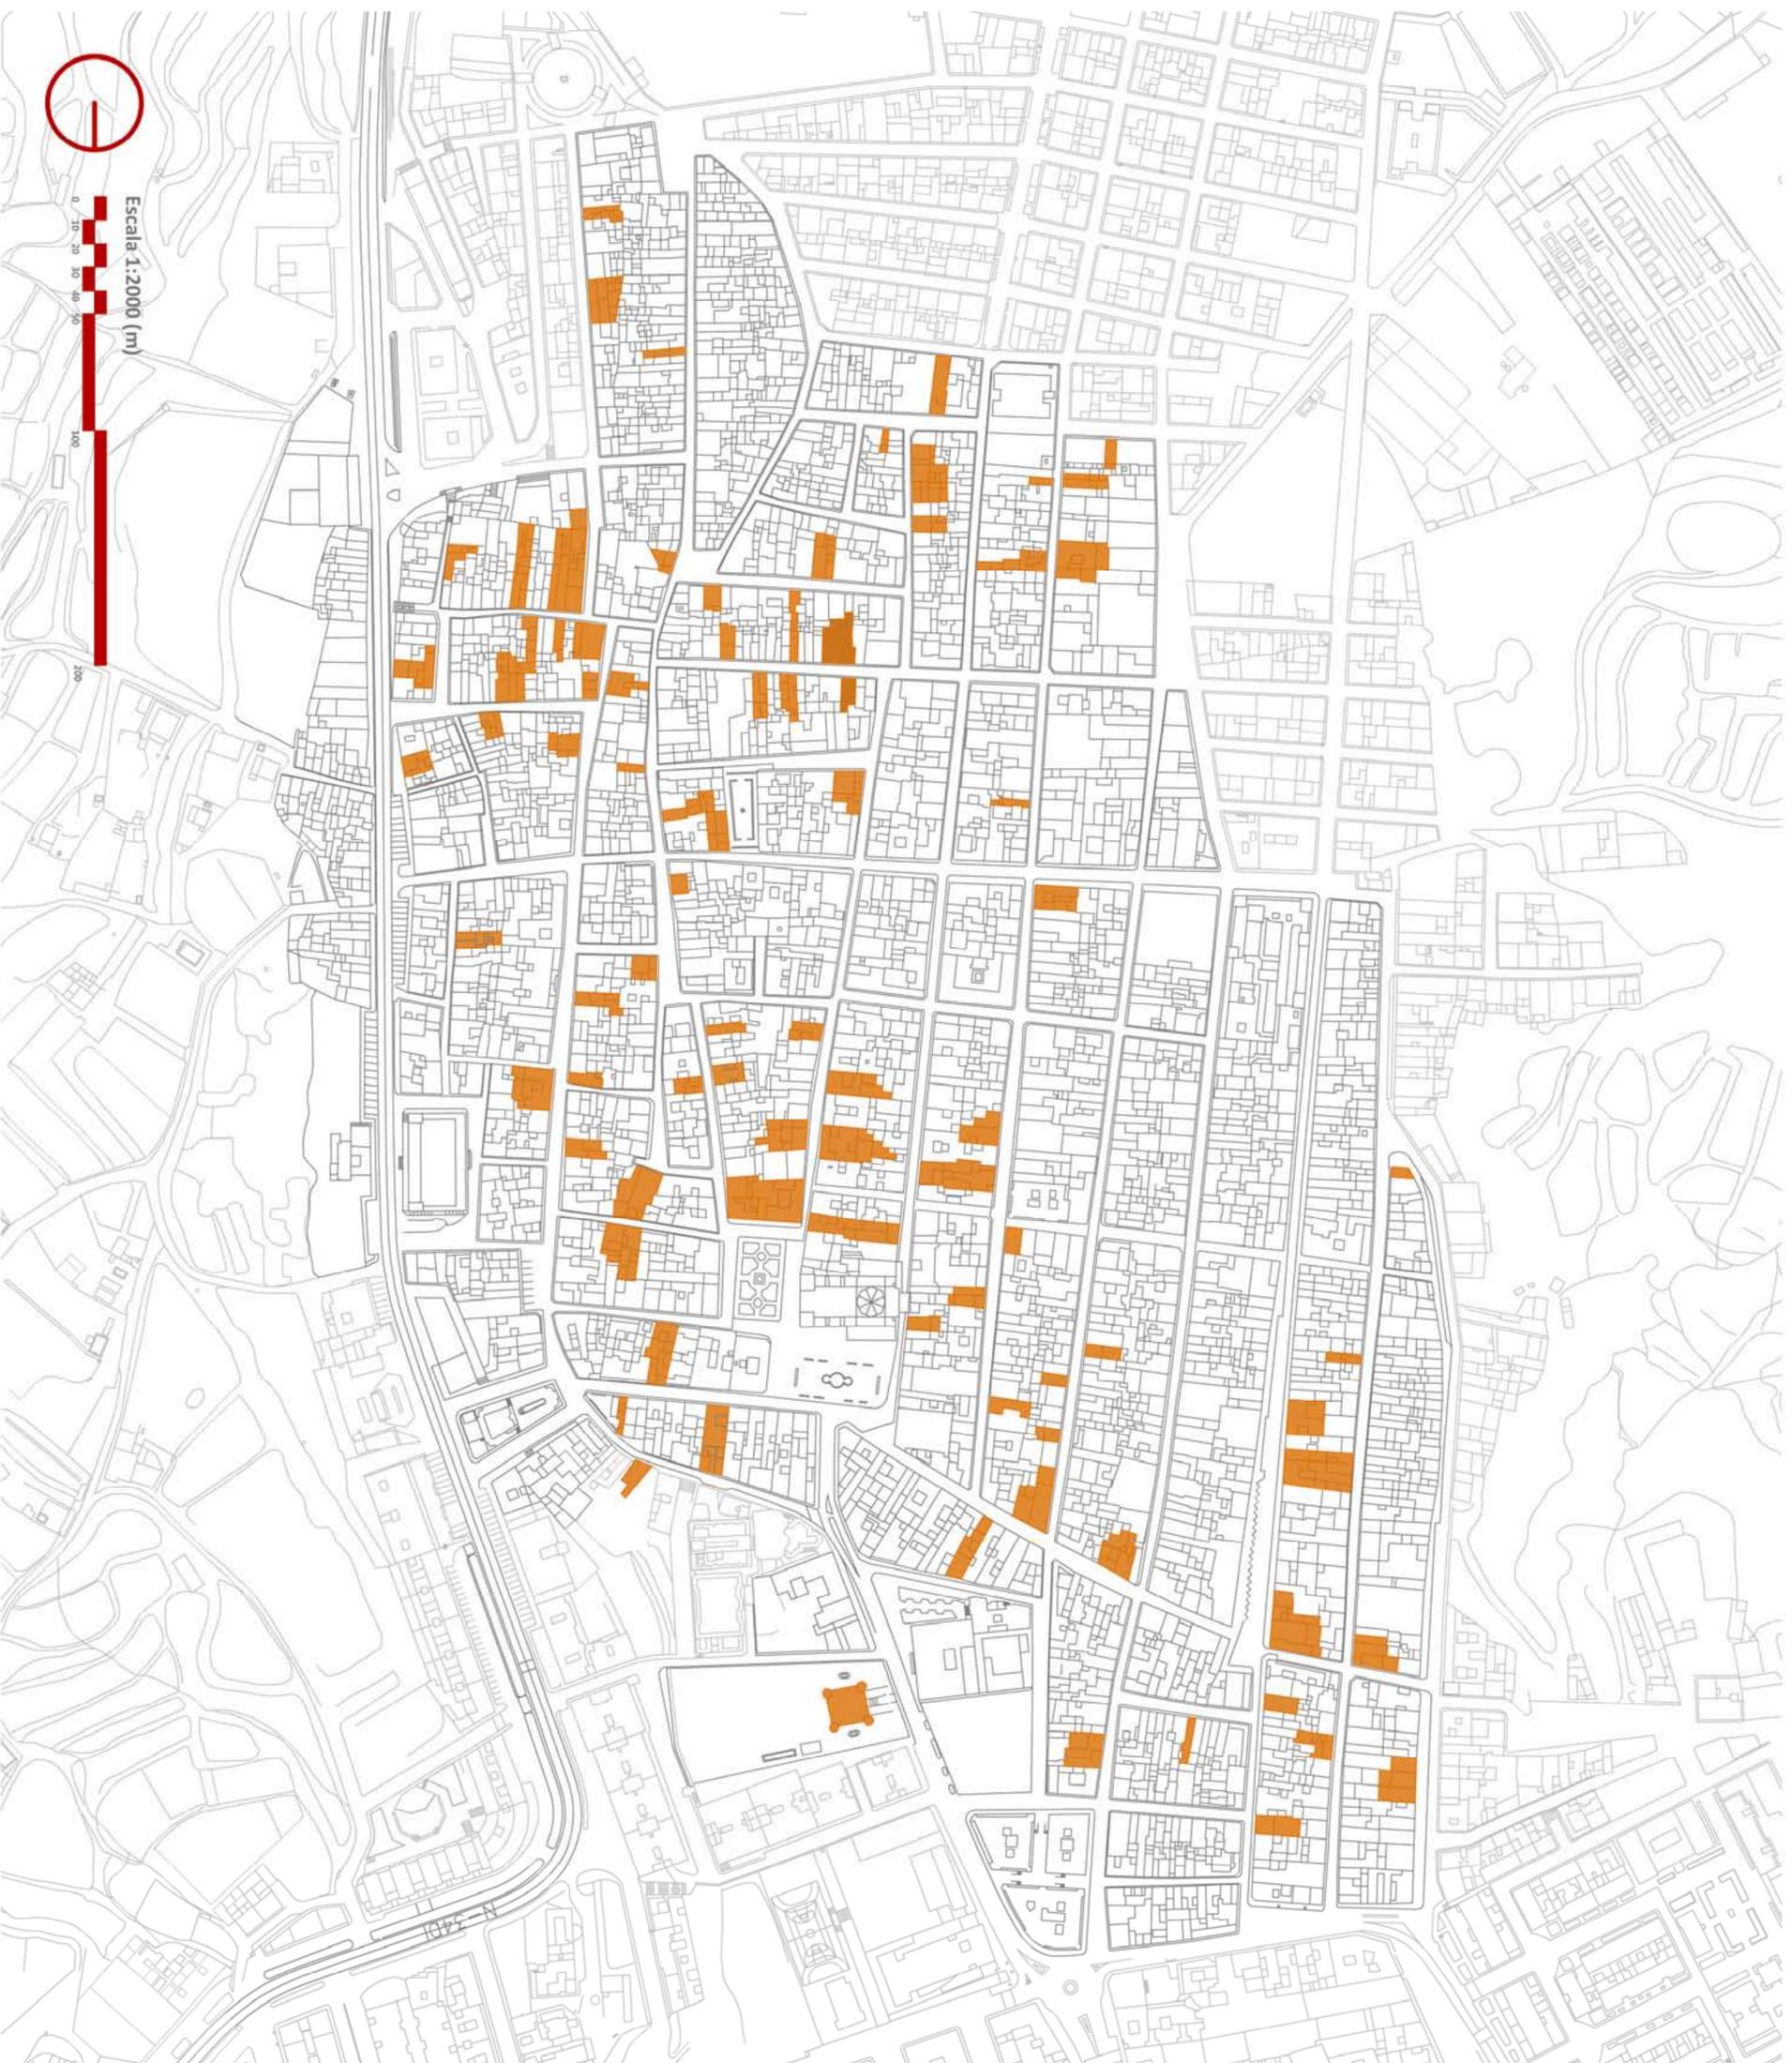
10. EDIFICIOS ABANDONADOS

Como se puede apreciar gráficamente en el plano, nos encontramos con una gran cantidad de edificaciones en un estado total de abandono y completamente deshabitadas que crea una imagen muy pobre y desgastada del casco histórico haciéndolo todavía menos atractivo para la ciudadanía.

Incluso se puede apreciar que no sólo ocurre en las zonas más pobres sino que en las proximidades de la Iglesia o la Calle Sepulcro también encontramos un envejecimiento y deterioro de las edificaciones sin poner medios ni públicos ni privados para su conservación y mejora.

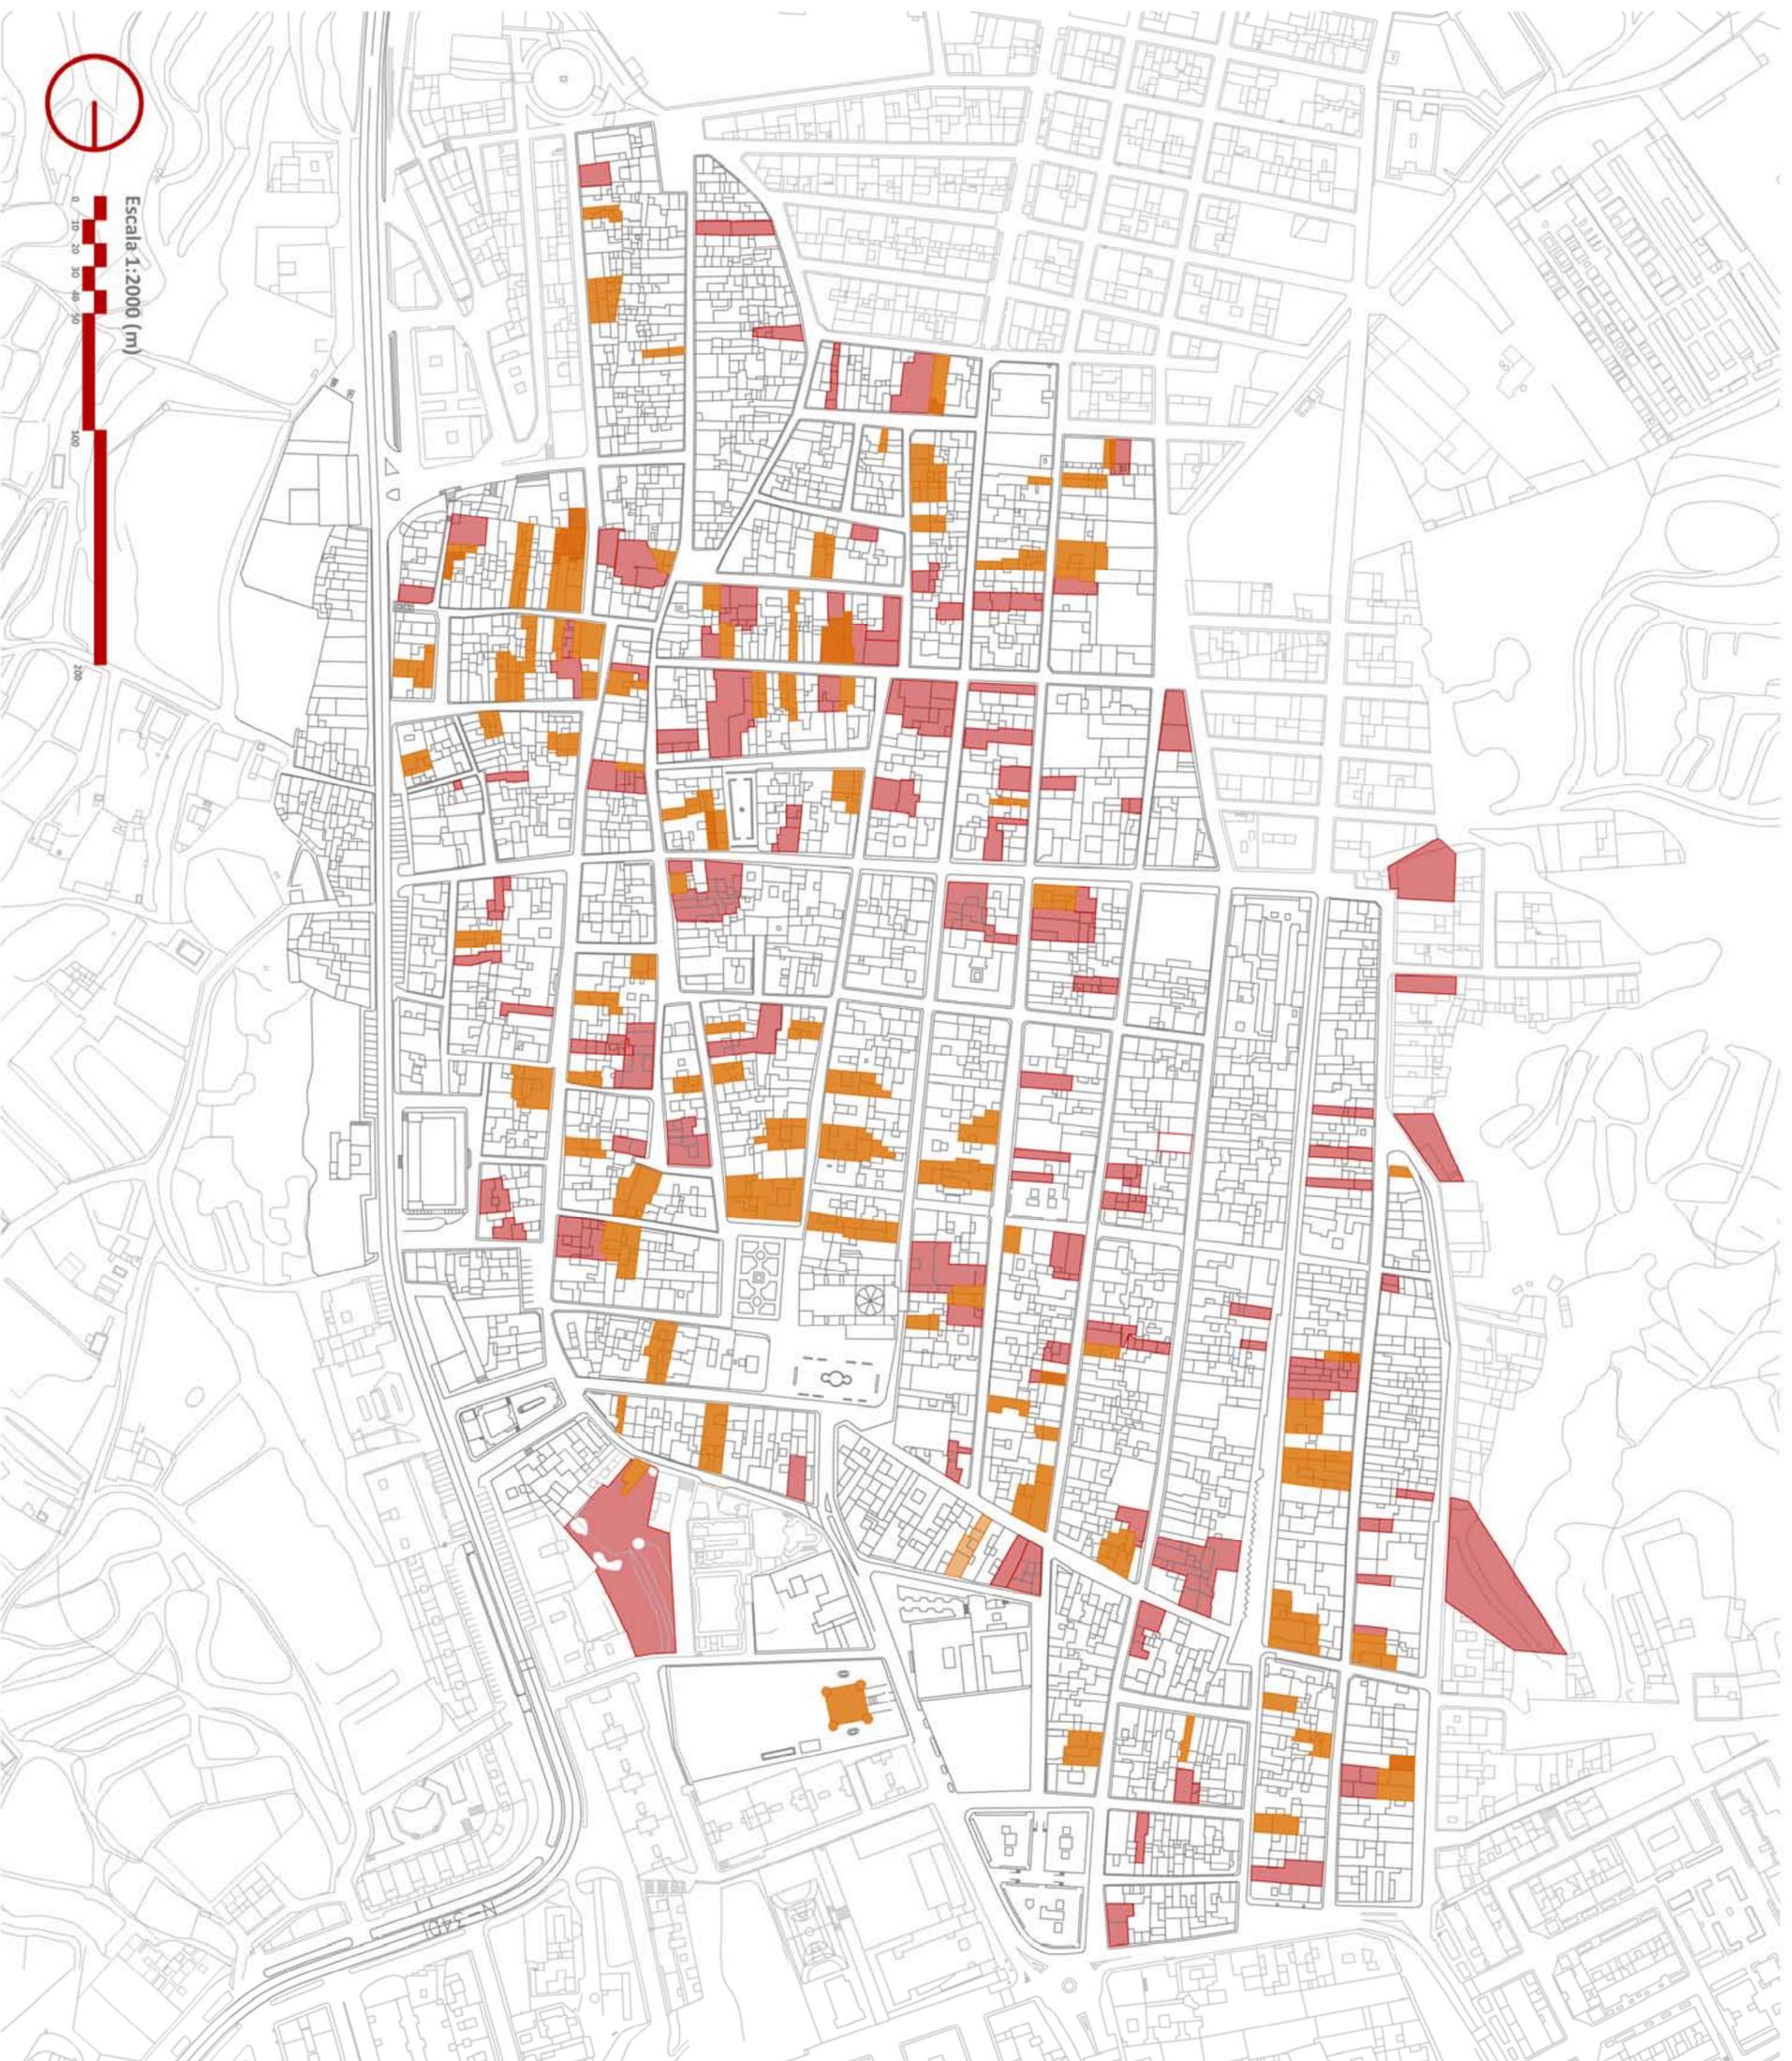
11. SOLARES + EDIFICIOS ABANDONADOS

Así pues, si superponemos los solares vacíos y las viviendas abandonadas encontramos que, aunque a primera vista el casco histórico parece atestado y con poca oportunidad urbanística, la cantidad de suelo sobre el que se puede actuar y que está sin uso ronda el 20% del suelo total de centro.

Realmente no nos encontramos con un casco histórico colmatado y sin oportunidades, es un centro histórico que está en proceso de abandono y envejecimiento sobre el que hay una gran oportunidad de actuación.

Toda esta cantidad de suelo es sobre la que se debe actuar para dinamizar, crear oportunidades mejorar el casco histórico y crear oportunidades para solucionar el problema del aparcamiento o fomentar las construcciones en él para crear movimiento y la revitalización del centro.

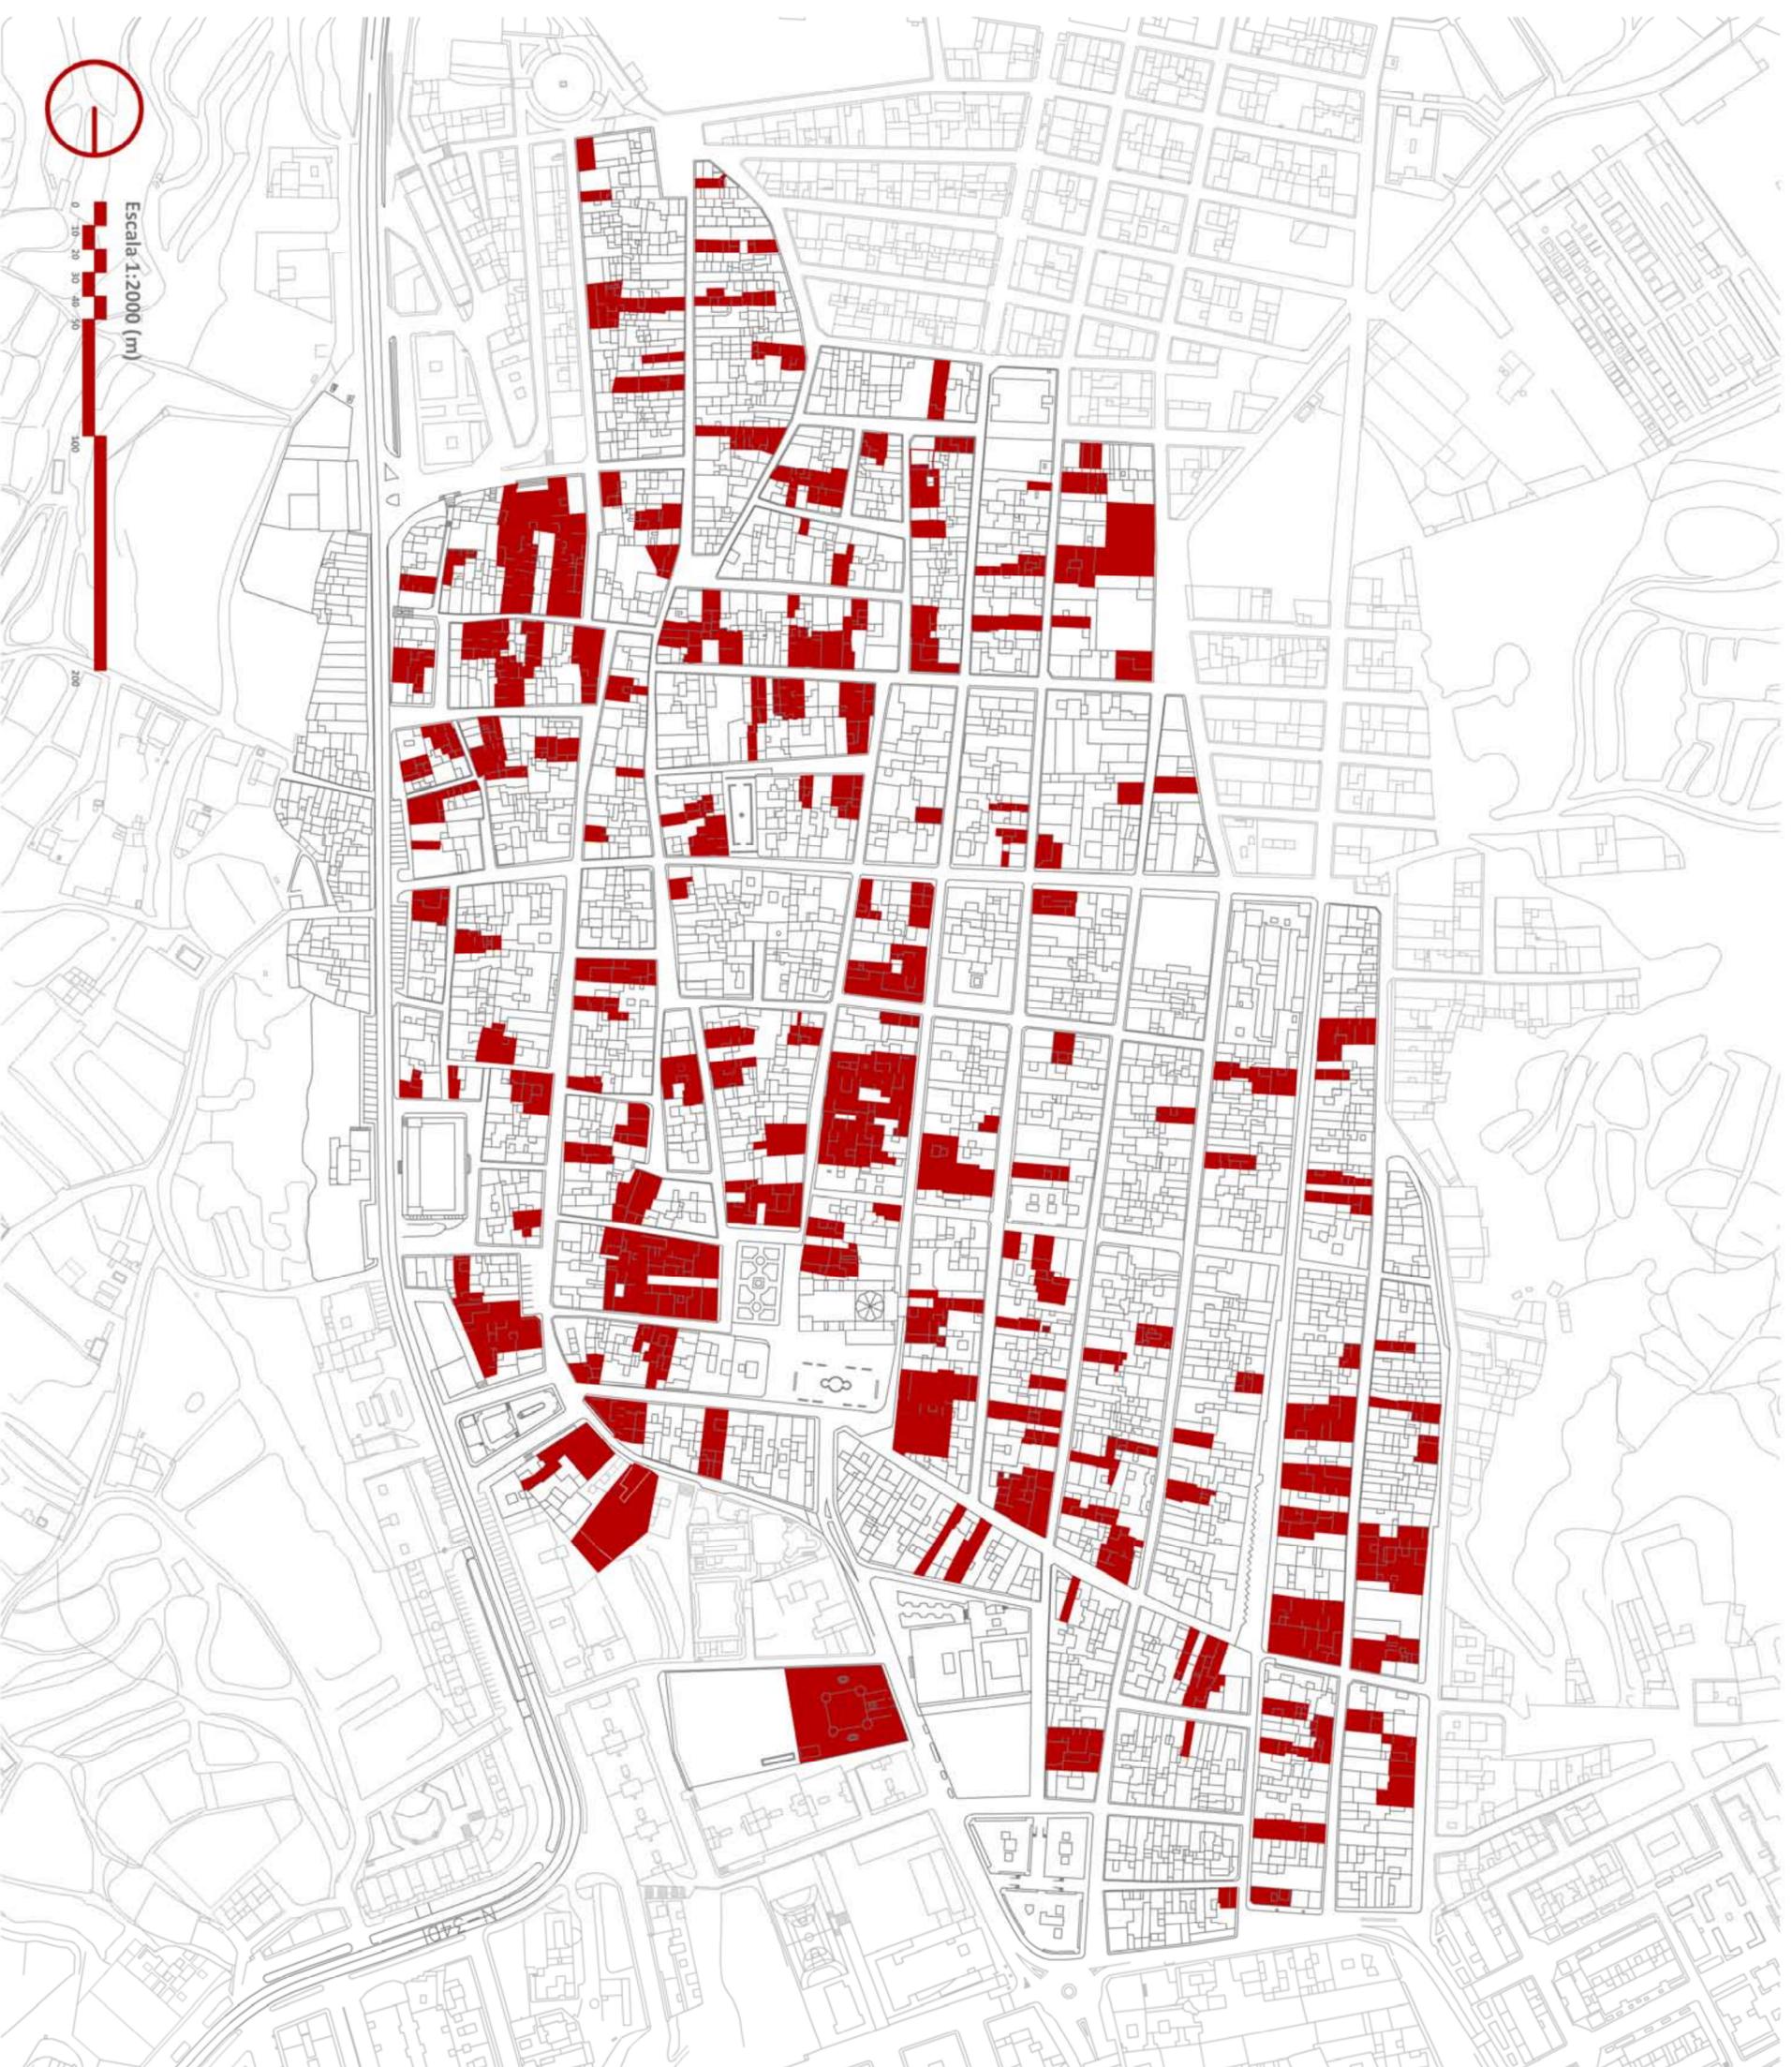
12. VIVIENDAS DESHABITADAS

En este plano encontramos la gran cantidad de vivienda deshabitada (en estado de ruina o no) que se hay dentro del Casco Histórico de municipio. Así, se sigue haciendo patente la gran cantidad de suelo aprovechable que existe realmente, aunque aparentemente se vea completamente colmatado y sin suelo con oportunidad de construir o actuar.

Así, al final encontramos que entre un 20-30% del suelo que hay en el centro de Huércal-Overa es susceptible de construir o aprovechar para revitalizar y reactivar la vida en él.
