**AYUNTAMIENTO
DE HUÉRCAL-OVERA**

DIAGNÓSTICO DE LA SITUACION ACTUAL DEL CASCO HISTORICO DE HUERCAL-OVERA

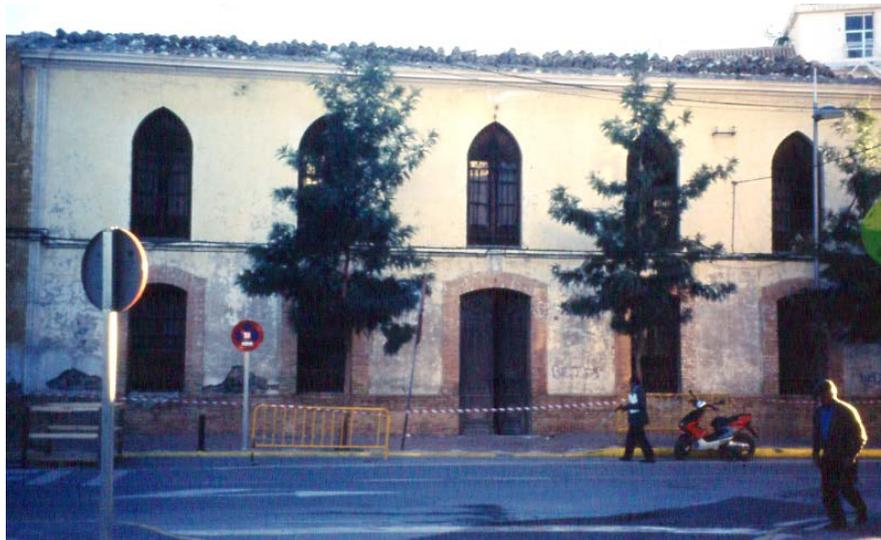
Vista de la fachada del Convento poco antes de su demolición, en la misma se puede apreciar como su cubierta ya ha sido desmontada.

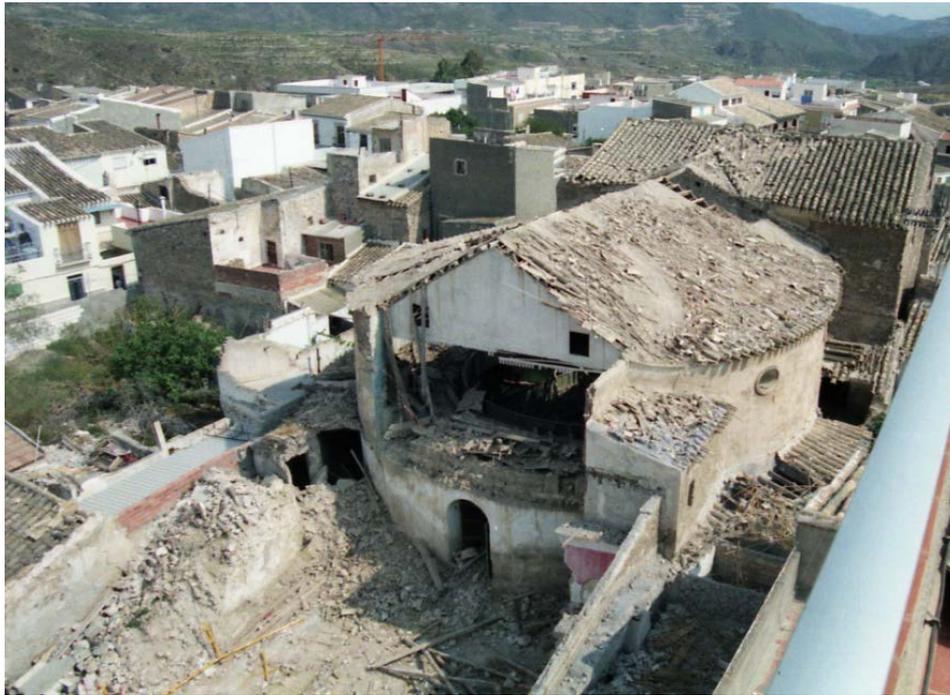
Vista del Teatro Cervantes durante su demolición (ejecutada a instancia municipal a principios de los años 90). En la misma aun se puede apreciar como la entrada ya ha sido demolida y como aun queda en pie la parte que albergaba el patio de butacas y palcos (de forma circular) y la parte destinada al escenario de forma rectangular.

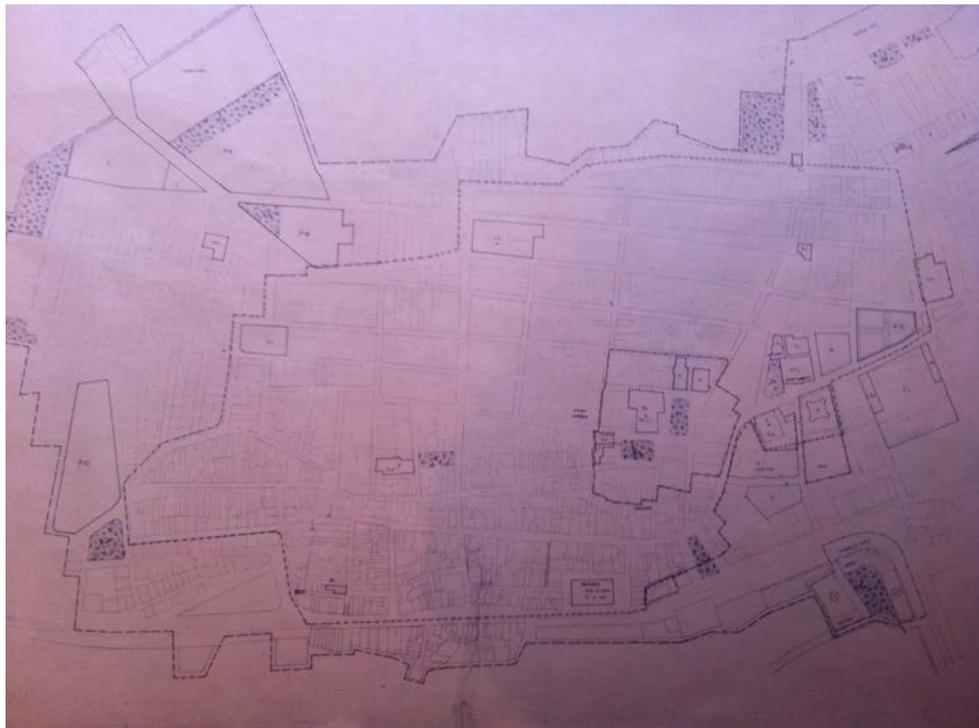
Fragmento del plano Zona Centro -USOS de las NNSS de planeamiento de Huercal-Overa. Finales siglo XX. Llama la atención como en el mismo aparecen como edificios protegidos, entre otros, el Teatro Cervantes (cultural) y El Convento (Z. Singular) así como las variaciones del límite del Casco Histórico de este a las actuales.

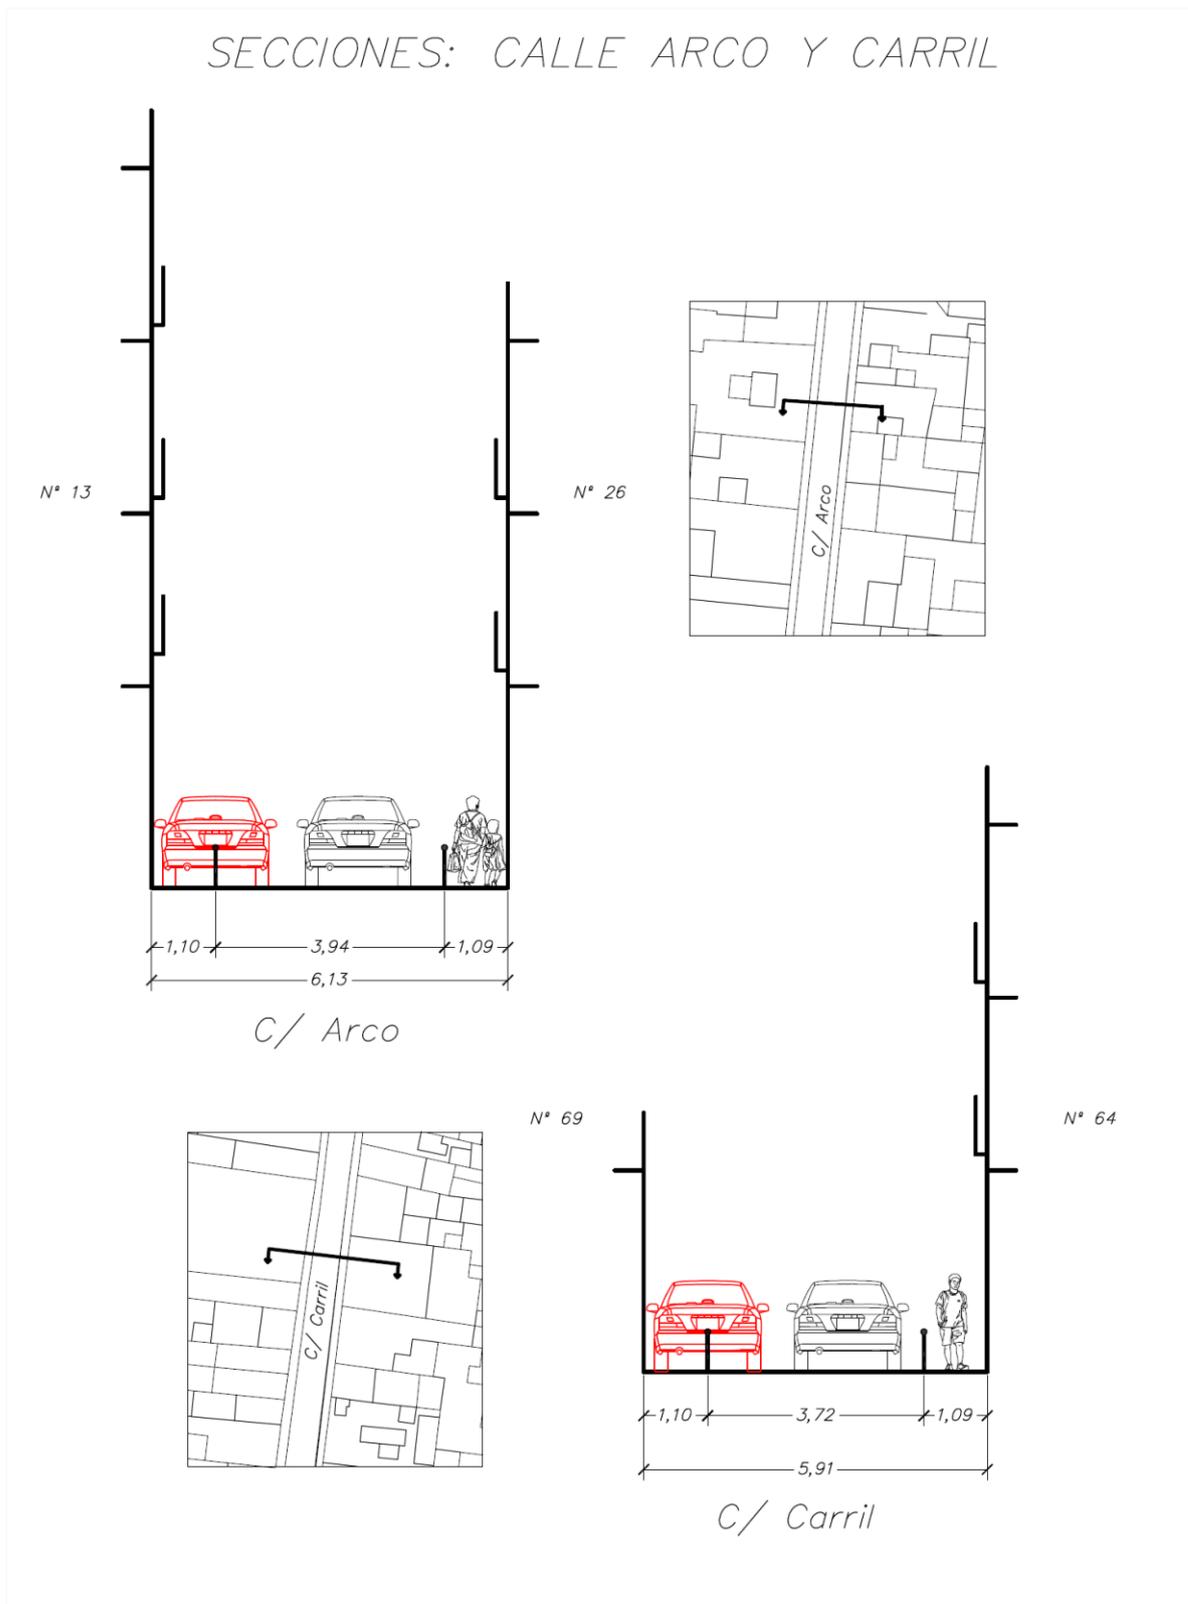
SECCIONES: CALLE ARCO Y CARRIL

A la vista de lo observado en las secciones tipo anteriores, si bien en cuando respecto a la forma concluimos que las calles eran amables para el tránsito y cumplían su función, al centrarnos en el análisis de su sección, ver sus dimensiones y reparto de espacios que de las mismas se hace para los diferentes usos que deben ser capaces de albergar, vemos claramente que la mayor parte de las calles de nuestra zona tienen unas

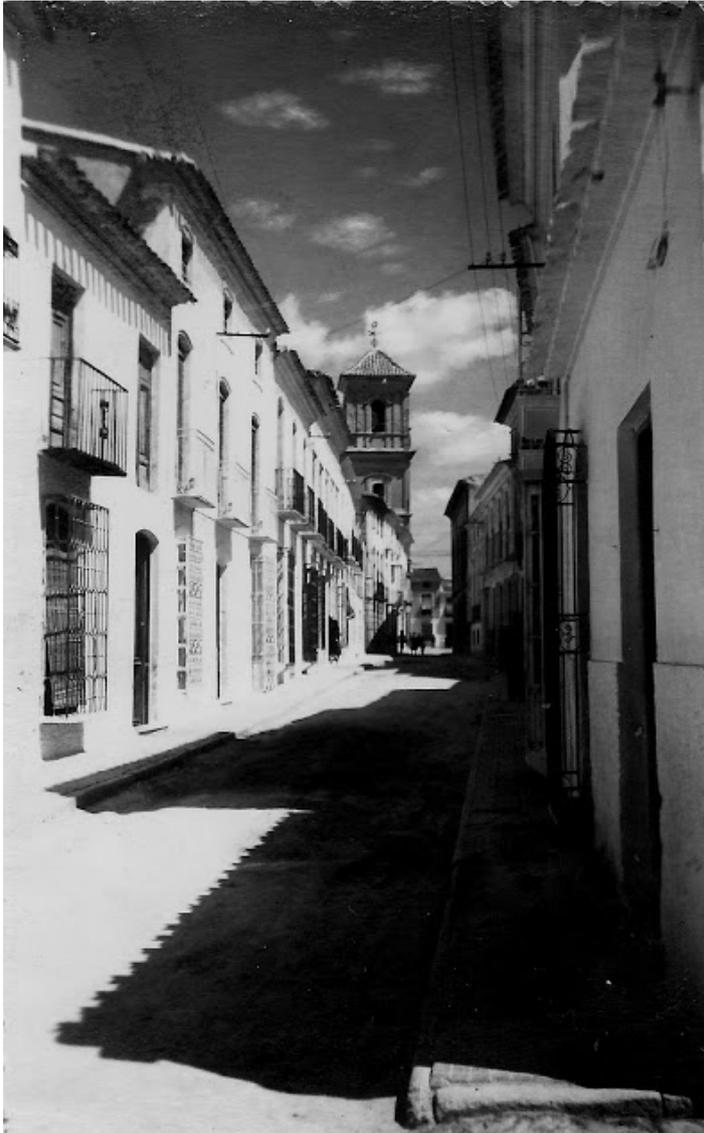
Imagen de la Calle Enrique García a mediados del s. XX, en ella podemos observar como el pavimento de la calzada es de arena y el encintado de las aceras presenta el mismo trazado que el existente en la actualidad. En la misma también se puede apreciar como el ritmo y modulación de las fachadas que la conforman era más constante y armónico de lo que lo es en la actualidad.

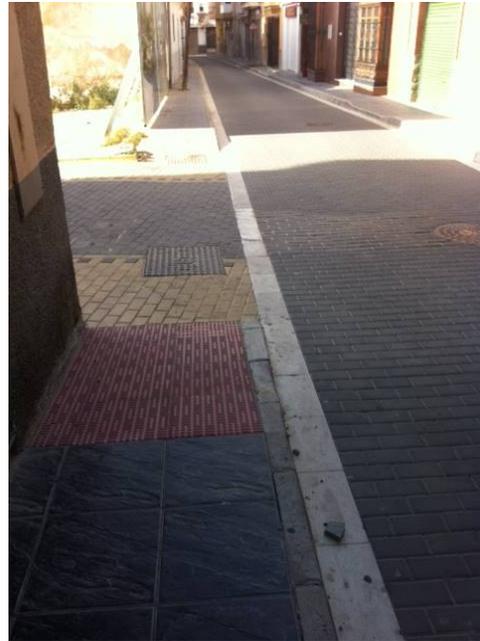
En esta imagen se puede apreciar el uso abusivo de los diferentes tipos de acabados, colores y materiales. En escasos m2 podemos encontrar más de seis acabados diferentes.

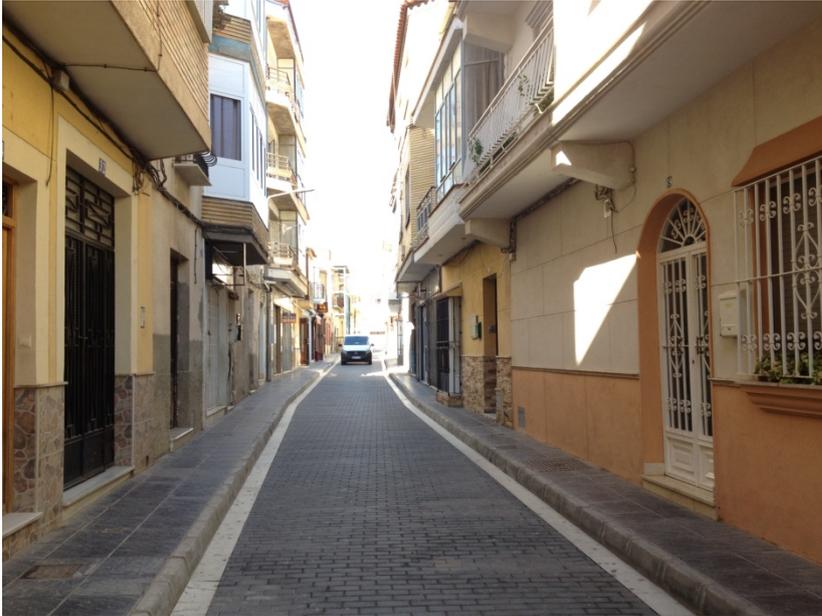
Calle Alhóndiga, aparentemente podría ser una calle bien resuelta, pero si la analizamos en detalle vemos que se trata de una calle ejemplo de la inexistencia de planificación y de cómo un mal diseño convierte una calle funcional en una calle con mala accesibilidad y poco atractiva para el tránsito. Con la eliminación de las franjas laterales de terrazo blanco y la ejecución al mismo nivel de aceras y calzada se conseguiría una calle mixta accesible y sin elementos en el pavimento que en presencia de humedad propicien resbalones y caídas.

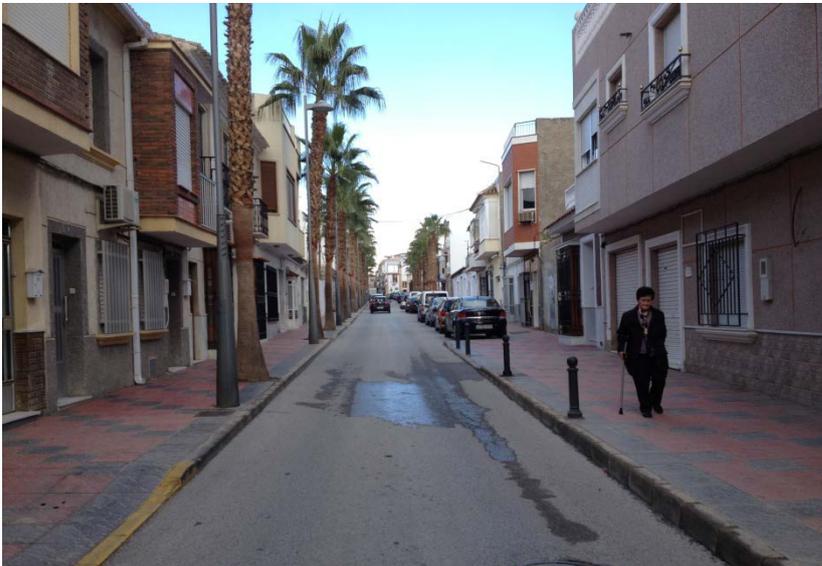
Calle Ancha, calle con aceras espaciosas y accesibles pero pavimentadas con material diferente a las demás contribuyendo a destruir un imagen homogénea e identificativa del Casco Histórico. Es gratamente destacable la presencia de vegetación, aunque se echa en falta la presencia de un mayor número y más funcional mobiliario urbano.

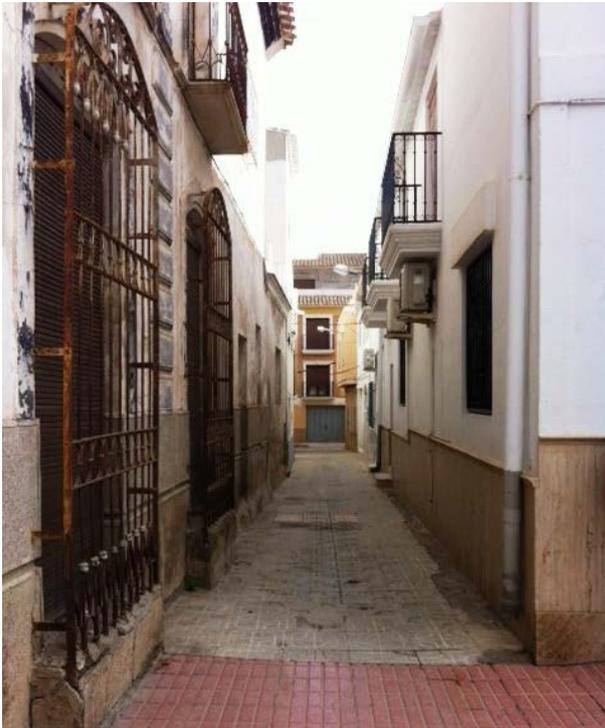
Calle Caño. Una de las calles primitivas de la villa, podría ser referente histórico por su situación y características, pero sin embargo presenta un tratamiento y pavimento poco acertado y desacorde con su historia.

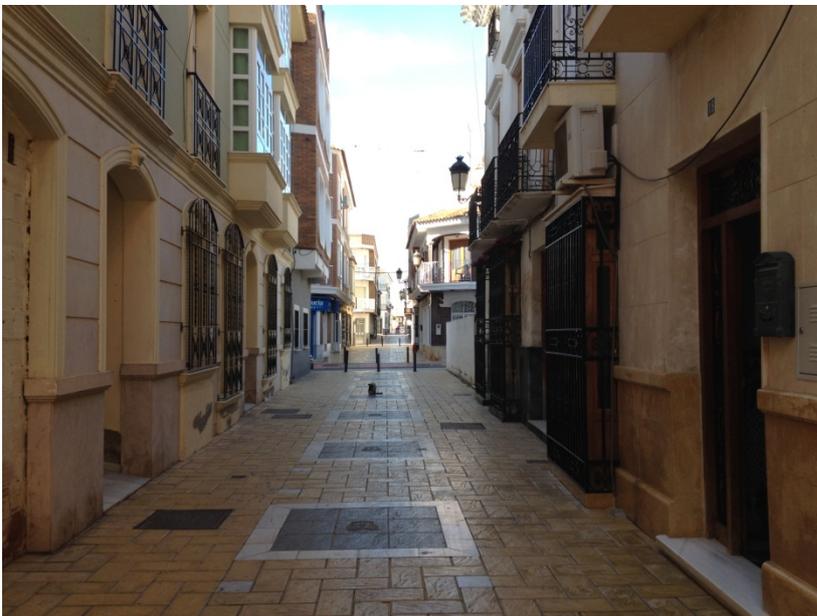
Calle Centro, calle con buena accesibilidad, quizás de las de mayor cuidado en su diseño, pavimentada con elementos identificativos del municipio pero que no deja de ser otro modelo más los múltiples existentes en la zona.

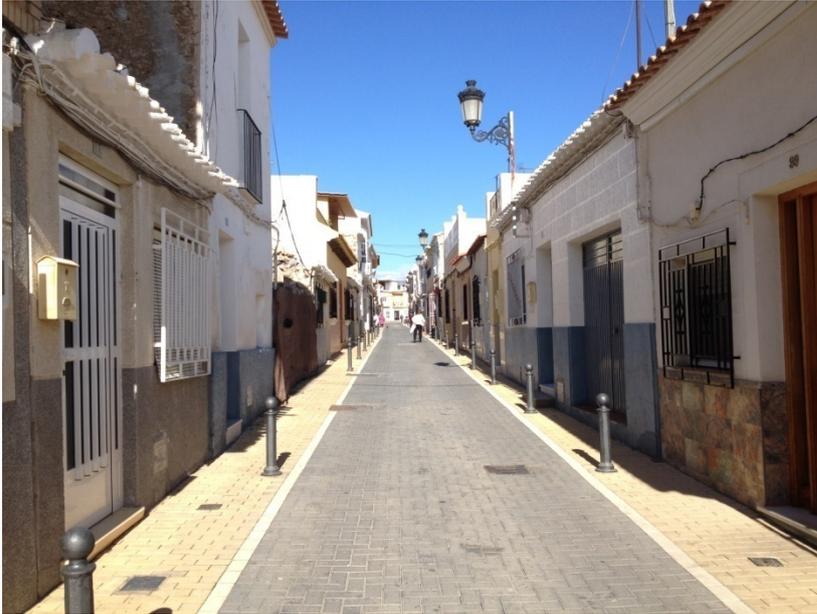
Calle Melchor Ballesta (en su tramo más cercano a la Plaza de la Virgen) Calle de uso mixto con pavimento de adoquín, en esta se ha cuidado algo más el diseño consiguiendo una calle accesible, si no se tiene muy en cuenta la poco acertada colocación de bolardos, a pesar de todo se mantiene la idea de priorizar al vehículo sobre el peatón y carece de elementos identitarios que la identifiquen con el centro Histórico de Huércal -Overa.

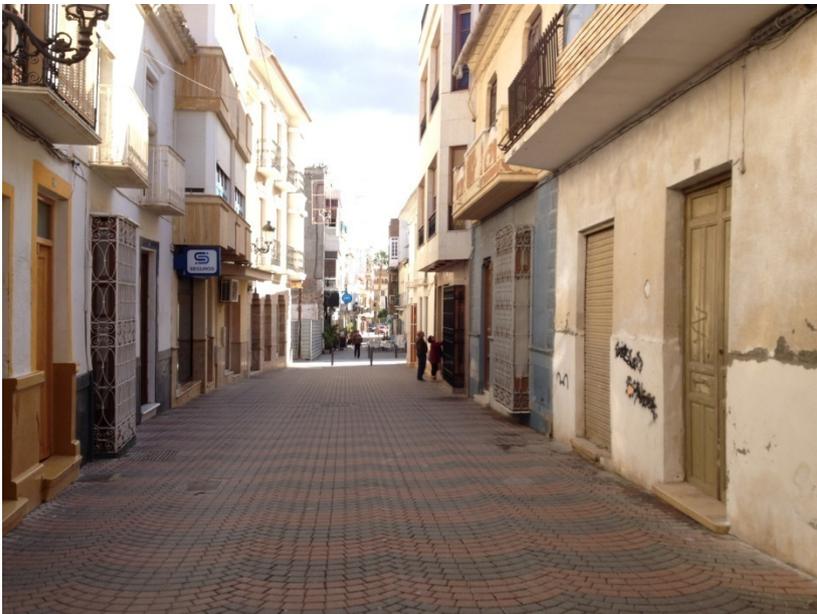
Calle Sepulcro, tradicional calle comercial actualmente con muchos locales disponibles, calle accesible y bien pavimentada, pero en la que se echa en falta la presencia de mobiliario y vegetación que la haga más amable e identificable.

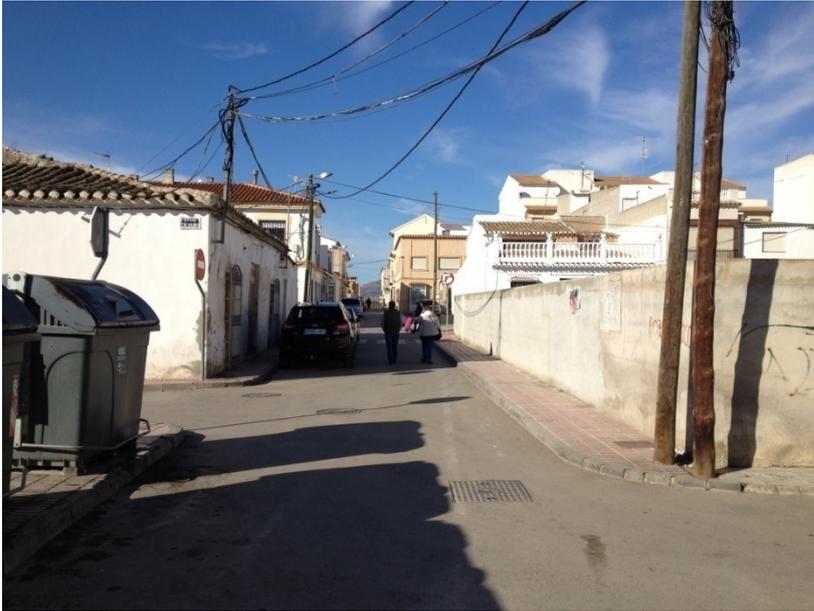
Calle Carros. Aparte de poder ser representante del proceso continuado de abandono y despoblación de la zona es ejemplo de calle carente del más mínimo diseño, solo es funcional para el tráfico rodado, posee todo tipo de obstáculos en las aceras, carece de cualquier elemento que la haga agradable o la integre en su entorno, a pesar de tener pavimentos de reciente ejecución parece que el trazado de las aceras es el primitivo de la calle cuando las calzadas eran de tierra que solo pretendían resguardar a los peatones y a las viviendas del barro y las aguas.

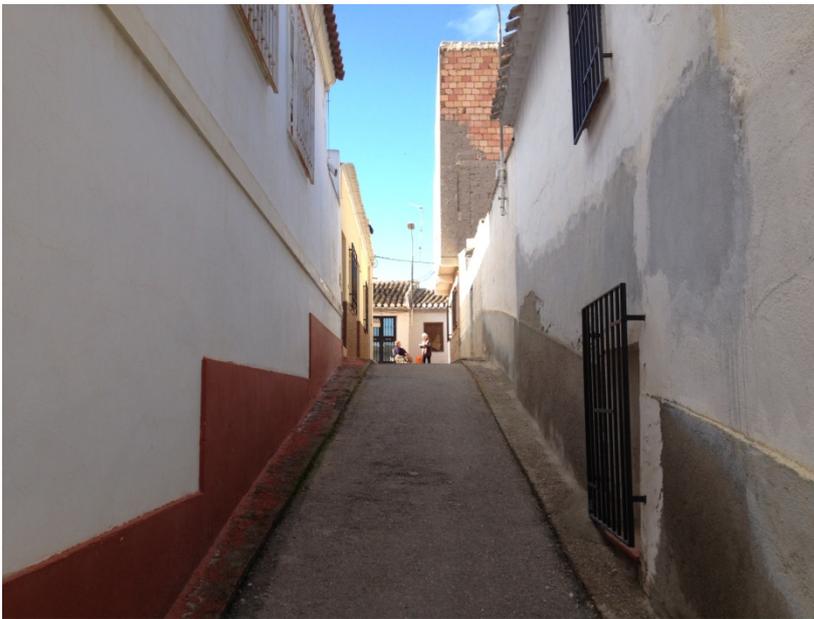
Calle Estrecha, otra muestra de calle que podría convertirse en ejemplo del origen de la villa y que se encuentra en un estado de casi total abandono. Con un tratamiento adecuado podría transformarse por completo y hacer, junto con otras de su entorno, de emblema de los orígenes de la Villa.

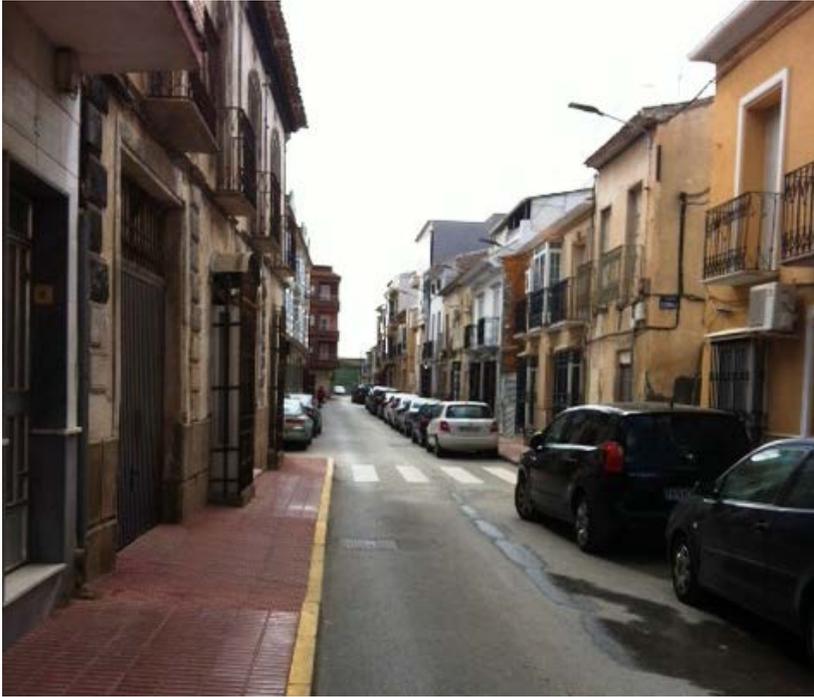
Calle Mayor, calle principal en los orígenes de la villa y que actualmente aún conserva un número significativo edificaciones de cierto interés arquitectónico o paisajístico, calle en la que claramente se puede apreciar en la imagen como los materiales utilizados tanto en la pavimentación de la calzada (asfalto) como para el encintado y pavimentado de aceras (bordillos de hormigón pintados y baldosas de terrazo color rojo) no es el más idóneo con relación a la historia e imagen que la calle debería presentar. El vehículo es el dueño absoluto de la calle usurpándose a la ciudad y al ciudadano, el uso de la calzada como aparcamiento dificulta el tránsito tanto a los vehículos como a las personas, a la vez que se convierte en una barrera para el uso racional de la misma por parte del ciudadano afectando claramente a la imagen e imposibilitando la visión de los posibles negocios o escaparates que pudieran existir en planta baja. Esta es una de las vías que debería cuidarse su diseño y recuperar la importante misión que ha desarrollado desde sus inicios a través de los años y que en la actualidad ha perdido, una calle a recuperar para el tránsito y el ciudadano, que seguro, con un buen diseño colaborara a la mejora y revitalización de la zona.

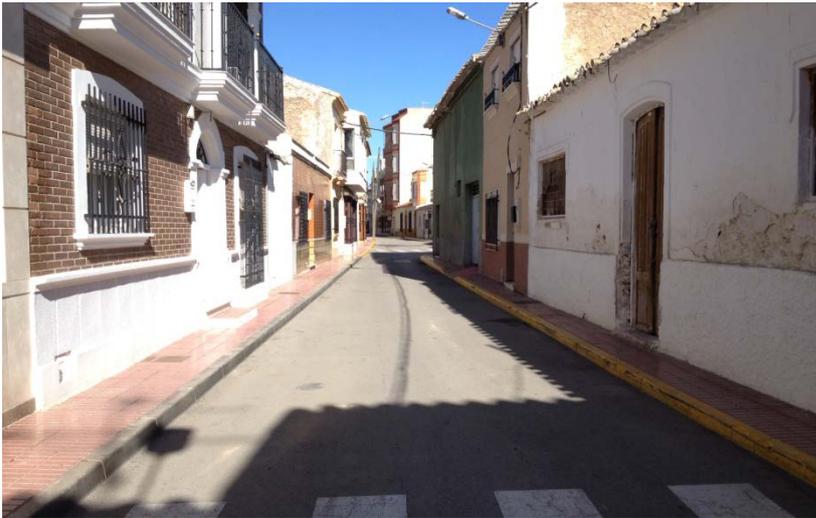
Calle Mayor, en este tramo de calle, de dimensiones más limitadas que el anterior, se presentan los mismos errores de concepto y diseño que el tramo anterior y la mayoría de calles del Casco Histórico, aceras de ancho insuficiente a pesar de tener pavimentos relativamente nuevos. Diseño y acabados inapropiados para la zona.

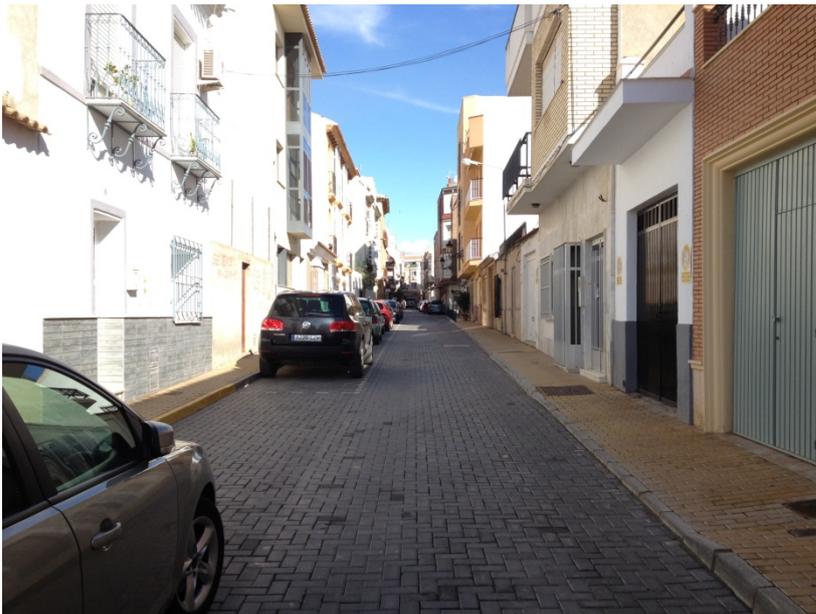
Calle Mediodía, ejemplo de actuación relativamente cercana en el tiempo y nuevamente aparecen diferentes tratamientos en la ejecución de acabado del pavimento, sin atender a criterios de imagen global, homogeneización de tratamientos ni a criterios de accesibilidad y funcionalidad. En la misma calle se pueden apreciar dos o tres diseños de calle diferentes.

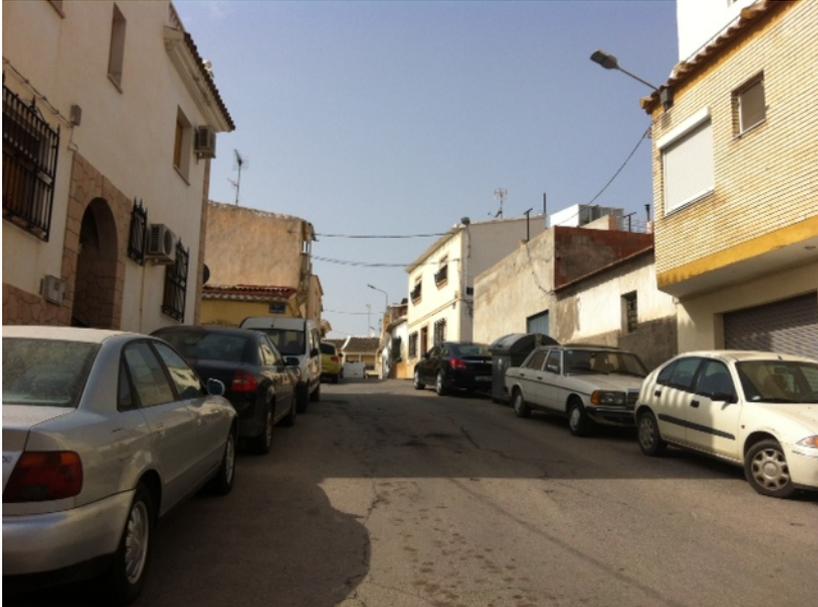
Calle Castillo. Sorprende la falta de tratamiento de esta calle, excepcionalmente amplia y que da acceso a la parte baja del Casco Histórico. A pesar de la amplitud, el ancho de aceras es insuficiente. Por su amplitud y situación la falta de diseño, así como la inexistencia de mobiliario y vegetación se hace mucho más latente que en otras.

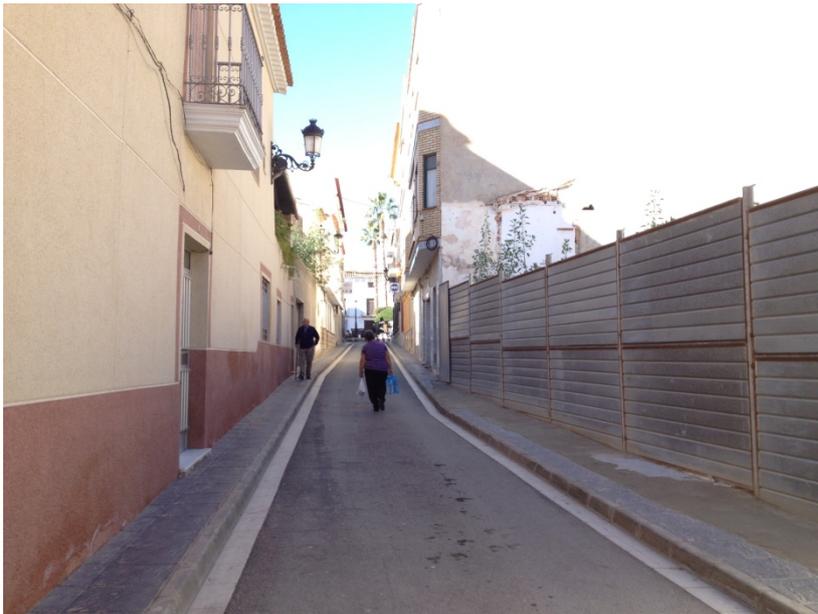
Calle Palma. Se encuentra en buen estado, pero al igual que muchas presenta graves deficiencias en el diseño con encintado de aceras carente de sentido por sus dimensiones y con utilización de materiales poco apropiados que pueden propiciar resbalones y caídas. La estrechez de sus aceras propicia y casi obliga a la circulación de los peatones por medio de la calzada.

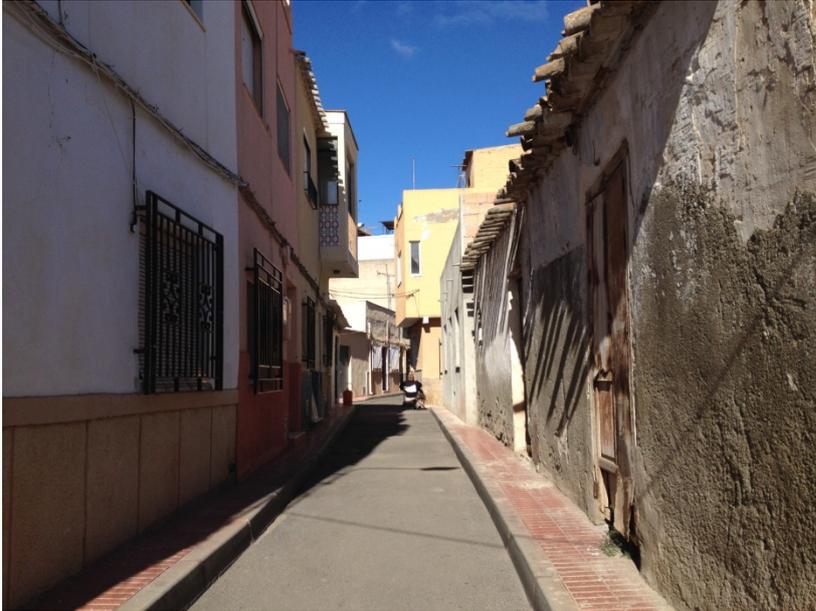
Calle Salud. Una muestra más de calle con un pavimento en excelentes condiciones en la que seguro se han realizado obras de reforma o mantenimiento en fechas no muy lejanas, esta calle por su trazado y situación tiene un escaso o nulo tránsito de vehículos pero sin embargo esto no ha sido tenido en cuenta en su diseño dándole prioridad a la pavimentación de la calzada con asfalto priorizando así el tráfico rodado sobre las necesidades del peatón y la estética lo que la convierte en una calle poco atractiva y con aceras inaccesibles. Esta calle es propicia para convertirla en calle peatonal o al menos de uso restringido de vehículos solo para residentes, este cambio junto a una elección de materiales más acertada para el acabado del pavimento y la inclusión de mobiliario urbano seguro la haría mucho más agradable e incrementaría su tránsito peatonal.

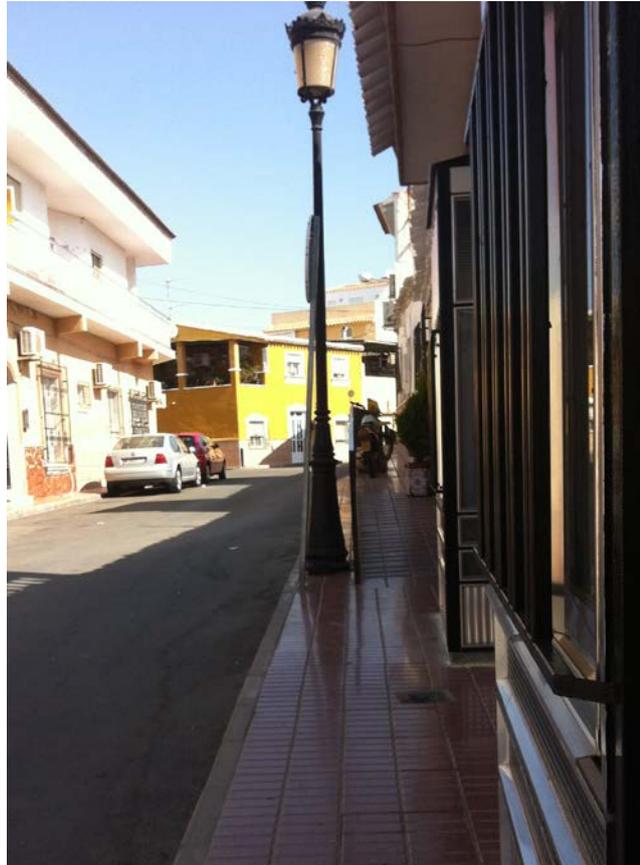
Calle ejemplo de cómo no debe ser una calle. Reforma realizada con un diseño contrario a la normativa junto con una inadecuada elección de mobiliario y materiales convierten la acera de esta calle en inaccesible e impracticable para el peatón.

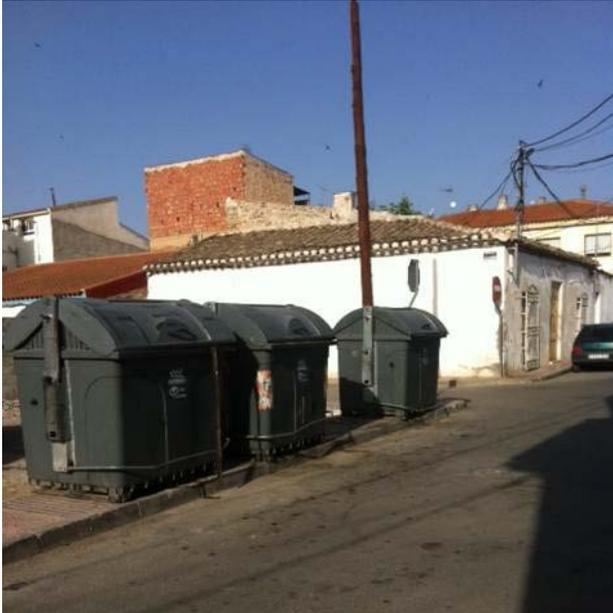
Contenedores situados sobre una acera que impiden la circulación de los peatones por la misma.

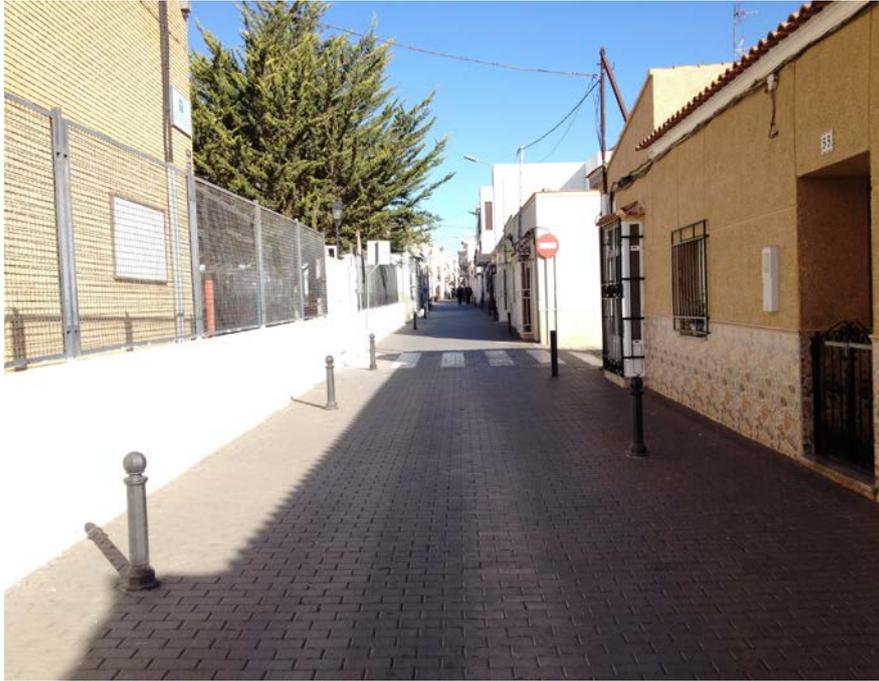
En la Calle Arco, resuelta mediante plataforma única de uso mixto, la reforma que se realizó eliminó las aceras e igualó el nivel y tratamiento de acera y calzada, convirtiéndola en una calle accesible con itinerarios mixtos

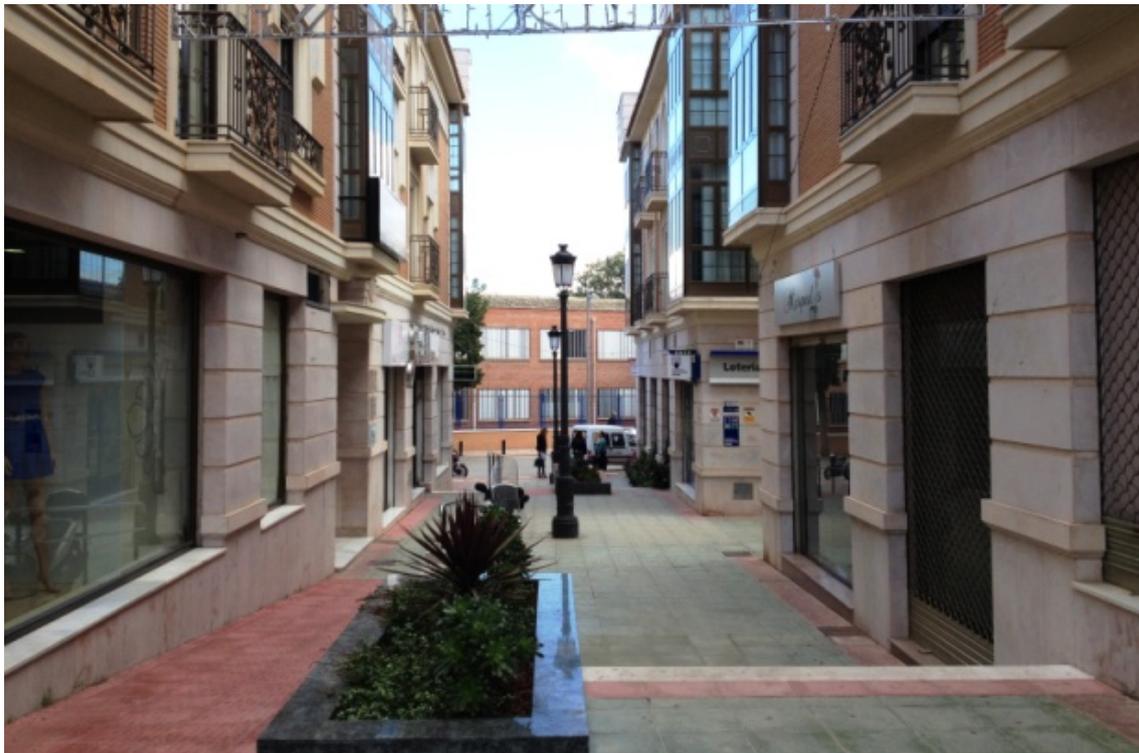
Calle peatonal reformada recientemente para hacerla accesible a pesar de las diferencias de cota existentes en la misma, la reforma se ha realizado atendiendo a las indicaciones de la normativa existente.

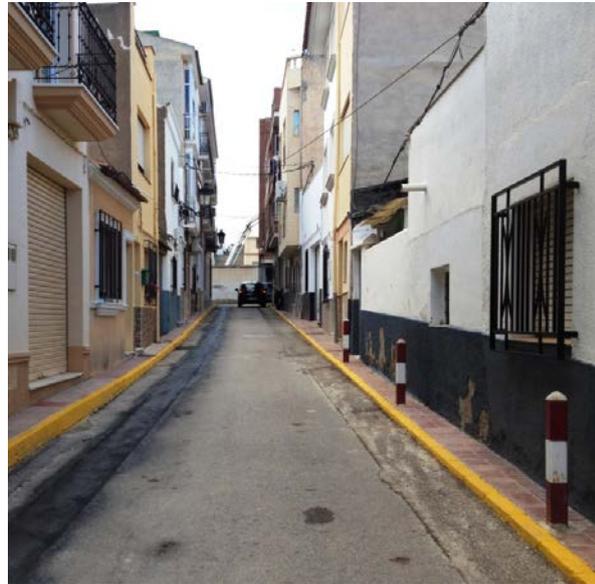
Calle Ciprés. Calle con aceras insuficientes, el tránsito peatonal por las aceras es imposible, esta es un ejemplo claro de calle que debería modificarse su diseño para hacerla más funcional y accesible

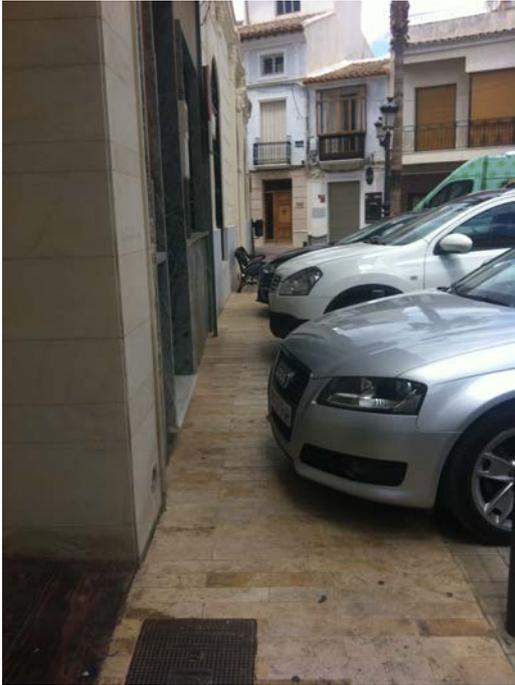
Vehículos ocupando la acera e impidiendo el paso por la misma a los peatones

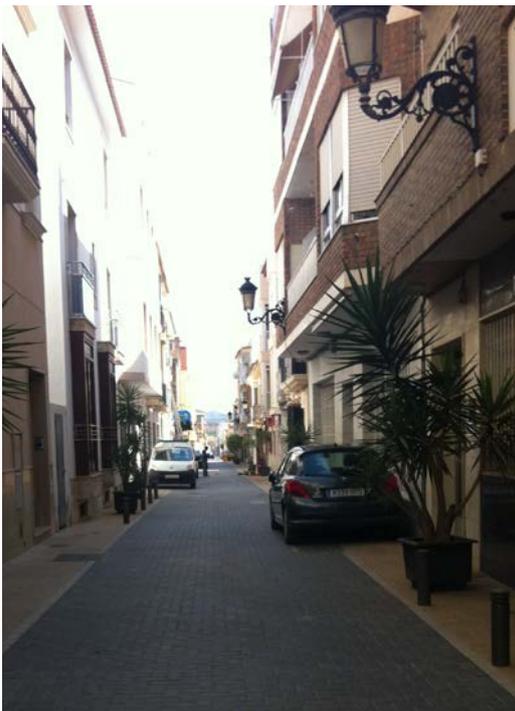
En cualquier calle se pueden encontrar vehículos mal estacionados que dificultando el tránsito de otros vehículos como el de los peatones.

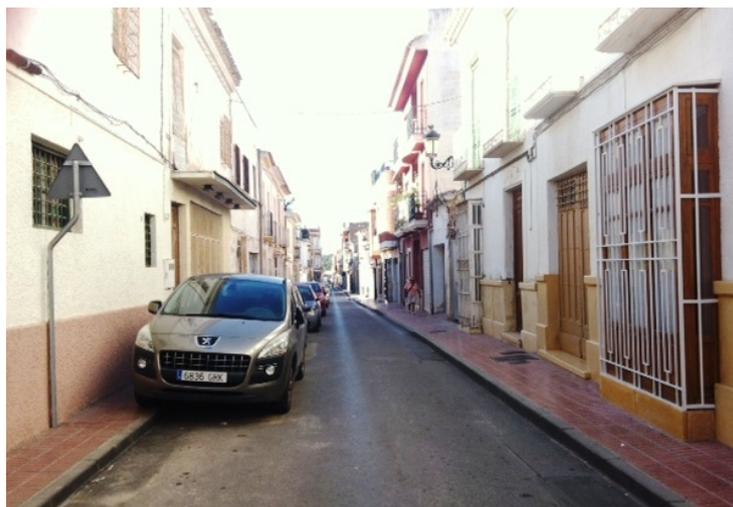
Calle Carril. La hilera de coches aparcados en todo un lateral de la misma anulan totalmente una de las aceras para el uso por parte de los peatones a la vez que obstaculiza el normal transito de vehículos por la calzada.

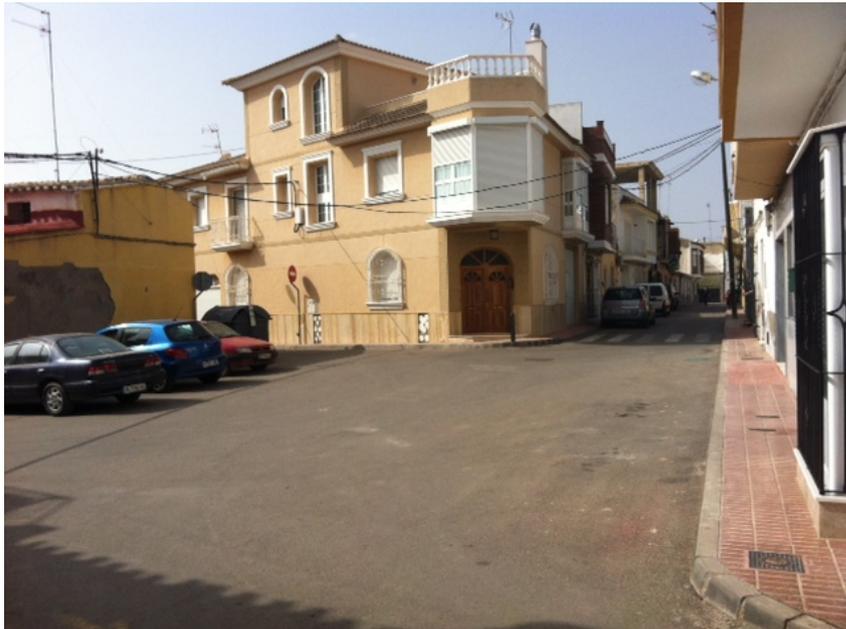
Placeta existente en el cruce de Calle Arrieros, Calle Palmera y Melchor Ballesta,, como otras carece de tratamiento como placeta , su uso se reduce a acoger contenedores y vehículos estacionados.

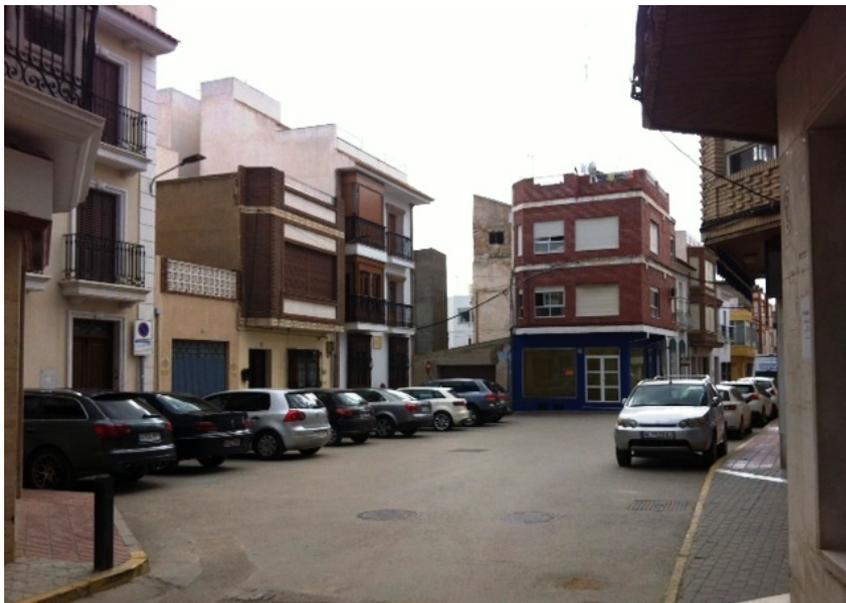
Antigua Plaza del Mesón, hoy Plaza Obispo Ginés Gº Beltran, situada en el inicio de la calle Mayor tubo gran relevancia en otras épocas acogiendo posadas y mercados, en la actualidad carece de todo tipo de mobiliario urbano siendo su principal misión la de servir como aparcamiento de zona azul.

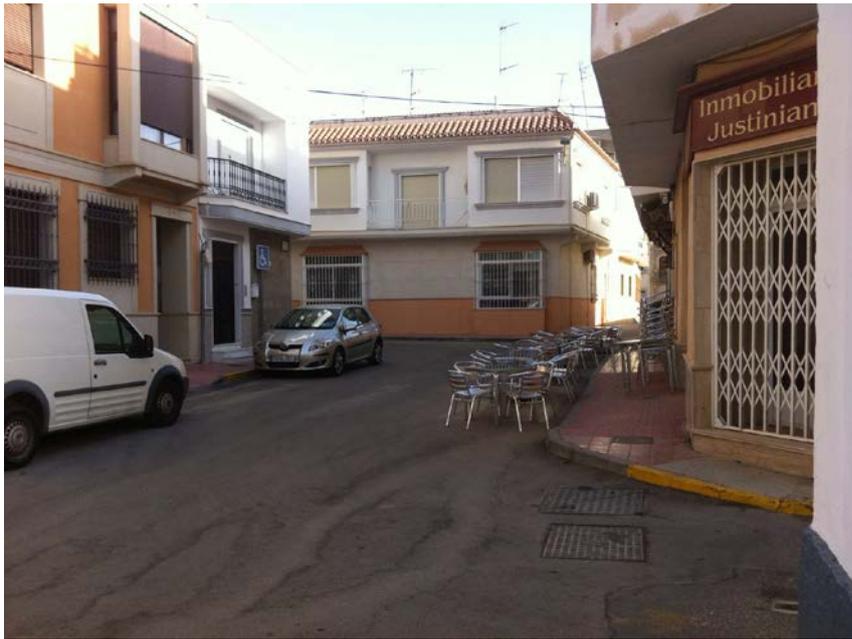
Plaza de “la Pastora”, en la que hasta finales del siglo XX existió una fuente de agua potable para disfrute de los vecinos y visitantes.

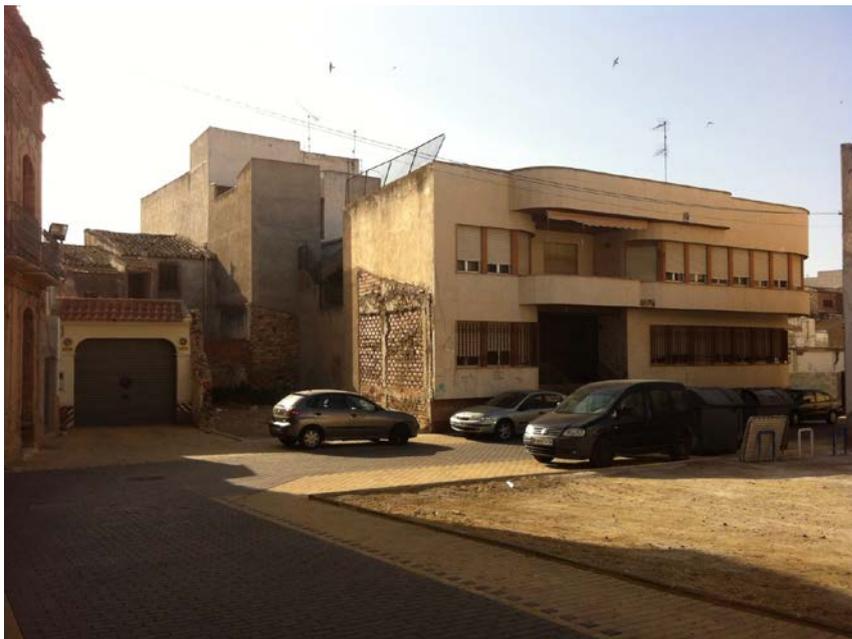
Plaza Calle Luna con Calle Melchor Ballesta, a la que recientemente se le ha renovado el pavimento con la colocación de adoquines pero a la que le faltan elementos que den carácter de placeta y la doten de personalidad

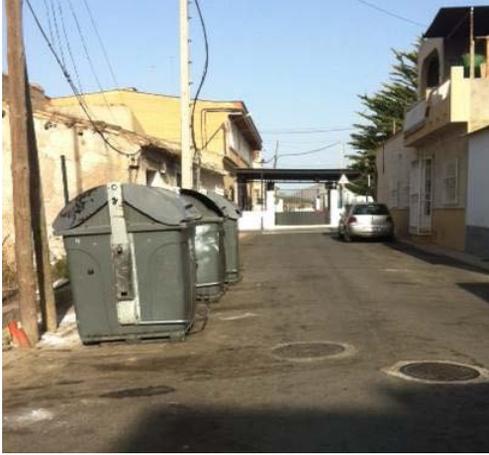
Ejemplo de cómo los contenedores pueden colaborar a degradar la imagen de la calle.

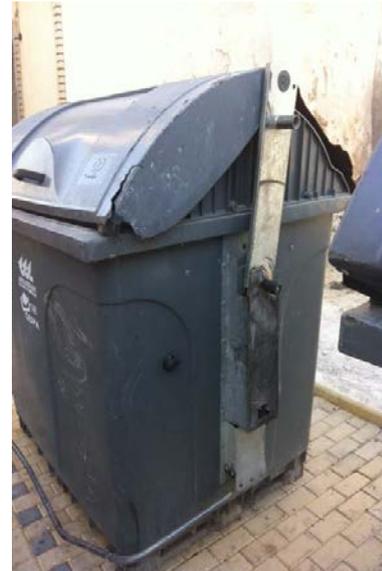
Imagen de Contenedor en mal estado de conservación con sistema de apertura roto.

basura se deben resaltar varios aspectos, en algunos casos se convierten en verdaderos obstáculos debido a que su colocación no es la más apropiada ocupando las aceras y entorpeciendo el tránsito de peatones, su estado de conservación en un significativo porcentaje no es el adecuado y muchos de ellos presentan deficiencias en el sistema de apertura así como muestras de deterioro fácilmente apreciables, en su totalidad su sistema de apertura no es accesible, hechos estos que obstaculizan su normal uso, aparentemente son escasos, y carecen de un diseño atractivo, tampoco hay ninguno soterrado por lo que los existentes colaboran, más de lo deseable, a degradar la imagen de la zona en la que están ubicados.

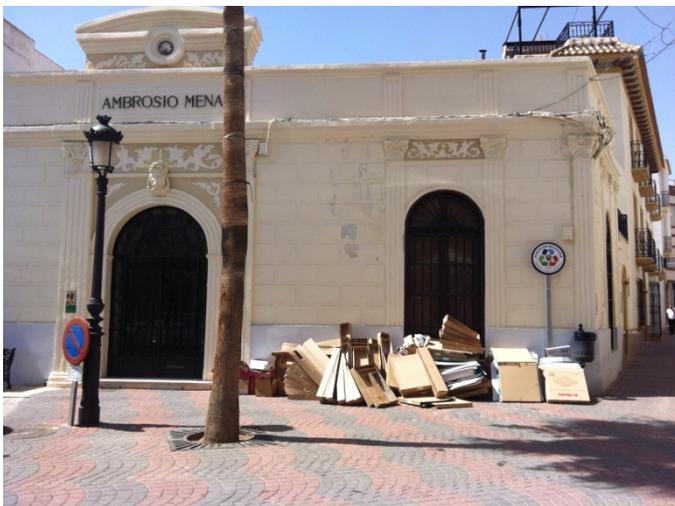
Punto de recogida de cartón y papel situado en el entorno de un BIC. Los escasos puntos existentes de recogida selectiva de basuras se encuentran localizados en los lugares más inapropiados, donde mayor impacto y daño visual producen al paisaje urbano.

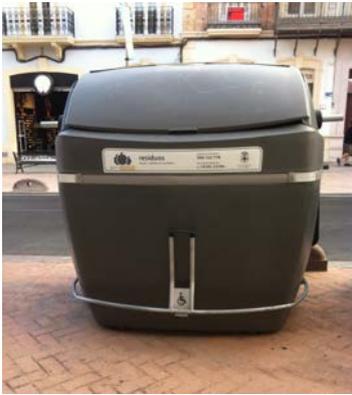
Ejemplo de contenedor con sistema de apertura accesible.

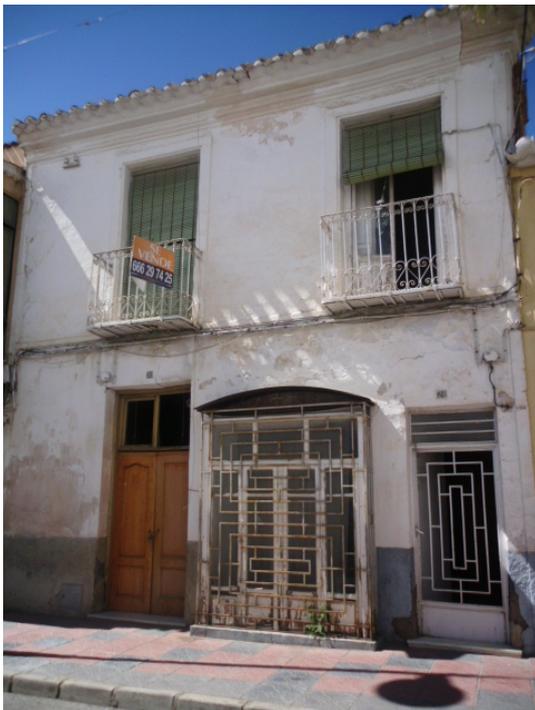
Calle Ancha, 28-30

Mayoritariamente son edificios de finales del siglo XIX y principios del siglo XX que han sido deshabitados durante mucho tiempo y se han encontrado fuera de las necesidades actuales sociales y habitacionales de la época y siendo una carga completa para sus propietarios por lo que los dejan completamente en abandono, llegando a un punto que su rehabilitación es prácticamente imposible, llegando a situaciones de ruina económica y la única solución es el derribo para dejar paso a una nueva construcción (siempre atendiendo a cada caso de manera particular).

Este tipo de edificios ocupa unos 14.500,00 m² de suelo edificable del centro, entorno a un 8% del suelo. Una enorme cantidad de suelo aprovechable que a simple vista no se aprecia pero que puede ser parte del motor en la reactivación del casco histórico dando pie a nuevos nichos de mercado mediante la rehabilitación y en las peores circunstancias a nuevas bolsas de suelo edificable a la vez que renueva la imagen de los edificios y se van eliminando las muestras de deterioro que ha sufrido el centro en los últimos años.
