**AYUNTAMIENTO
DE HUÉRCAL-OVERA**

DIAGNÓSTICO DE LA SITUACION ACTUAL DEL CASCO HISTORICO DE HUERCAL-OVERA

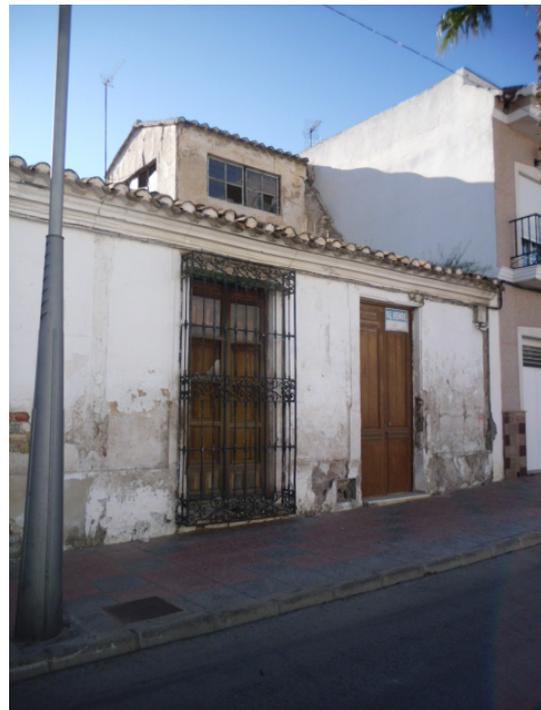
Calle Ancha, 66

Mayoritariamente son edificios de finales del siglo XIX y principios del siglo XX que han sido deshabitados durante mucho tiempo y se han encontrado fuera de las necesidades actuales sociales y habitacionales de la época y siendo una carga completa para sus propietarios por lo que los dejan completamente en abandono, llegando a un punto que su rehabilitación es prácticamente imposible, llegando a situaciones de ruina económica y la única solución es el derribo para dejar paso a una nueva construcción (siempre atendiendo a cada caso de manera particular).

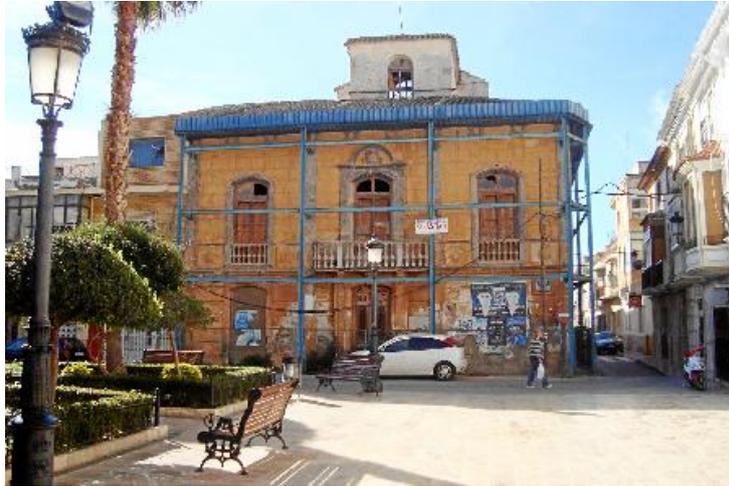
Antiguo Casino

Por otro lado, encontramos edificios públicos, o que en sus inicios fueron públicos, como pueden ser el Pósito o el Casino que tuvieron una gran importancia en el pasado pero que hoy día su uso ha quedado obsoleto o simplemente se encuentran sin uso, aunque el pósito si ha funcionado posteriormente con distintos usos hasta el final del siglo XX (como comercio de tejidos, farmacia incluso Iglesia), actualmente se encuentran en un lamentable estado de abandono o cerrado, según el caso, y su situación no presenta indicios de cambio si no es con la participación de la administración fomentando un plan que los reactive y los ponga al servicio de la ciudadanía para continuar en ese proceso de reactivar y dinamizar el centro.

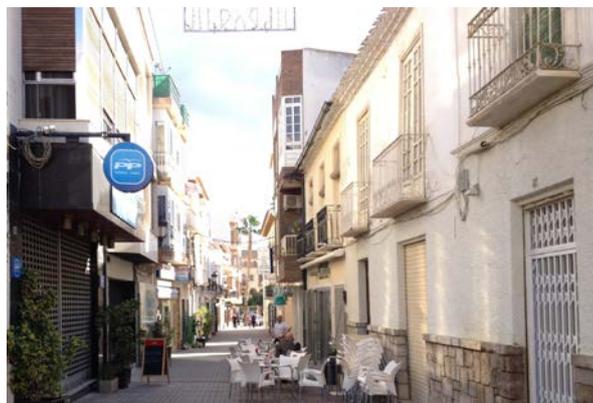
Calle Sepulcro

Sin embargo, el problema del deterioro y envejecimiento del centro histórico de Huércal-Overa se hace todavía más patente cuando observamos el tejido comercial del mismo donde cerca del 50% de los locales existentes se encuentran vacíos. Este tejido comercial sufre un gradiente de densidad desde la zona norte, (Avda. Guillermo Reyna, zona del Ayuntamiento y del Teatro, Calle Sepulcro...) donde hay una gran cantidad de negocios abiertos y en constante renovación donde los locales permanecen poco tiempo cerrados, hasta la zona sur, donde hay muy pocos comercios en funcionamiento, pero es que además hay escasez de locales comerciales. Esto se puede ver gráficamente en el PLANO Nº 22. USOS Y CLASIFICACIÓN DE LOCALES COMERCIALES. Esto, además de ser otro síntoma del estado del casco histórico del municipio también es un hándicap para atraer la inversión pues es necesario que la gente disponga de pequeños comercios donde realizar el día a día cerca de su lugar de residencia sin necesidad de coger el vehículo para ello. En el estudio llevado a cabo también se hace muy patente que una pavimentación amable al peatón y distinta al asfalto atrae al comercio. Este tipo de pavimentaciones invita a pasear por ellas y evitar el coche por lo que se hacen mucho más efectivos los escaparates, siendo así calles mucho más atractivas para establecer un comercio.
