1. CRECIMIENTO HISTÓRICO

EDIFIkart <small>CONSTRUCCION TÉCNICA Y ESPECIALIZADA</small>		PROYECTO ESTUDIO URBANO CASCO HISTÓRICO HUÉRCAL-OVERA	
<small>AVANTAJES Y BENEFICIOS</small> <small>ASISTENCIA TÉCNICA Y ESPECIALIZADA</small> <small>CONSEJO DE ASESORAMIENTO</small> <small>REVISIÓN Y VALIDACIÓN DE PLANES</small> <small>REVISIÓN Y VALIDACIÓN DE PROYECTOS</small> <small>REVISIÓN Y VALIDACIÓN DE DOCUMENTACIÓN</small>	<small>AVANTAJES Y BENEFICIOS</small> Huércal-Overa	<small>FECHA</small> mayo 2017	<small>ESCALA</small> 1:2000
<small>PROYECTO</small> P.L.A.N.O.D.E. CRECIMIENTO HISTÓRICO	<small>PLANO</small> 1/23	<small>FECHA</small> 00/00/	<small>PROYECTO</small> 1/23

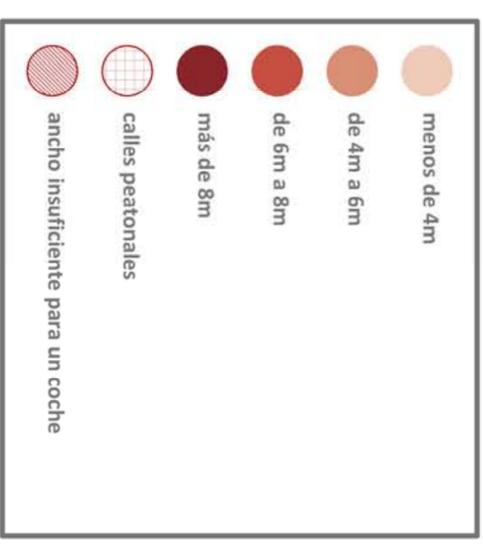
2. ANCHO DE CALLES

Haciendo un análisis del ancho de las calles que encontramos en el casco histórico de Huércal-Overa se pone de manifiesto que, en general, son vías estrechas, aunque se puede ver claramente que hay dos tipos de trazado muy diferenciados. En primer lugar encontramos un tipo de trazado más caótico y con vías más estrechas desde la calle Arco hacia el este, mientras que desde la misma calle hacia el oeste se puede apreciar un trazado más rectilíneo y cuadrado con vías más anchas.

Con todo esto podemos decir que, globalmente, son vías poco adaptadas para acoger dos carriles de circulación o para albergar aparcamientos en ellas, sin embargo, encontramos el casco histórico repleto de vehículos estacionados en todas las vías, obstaculizando el tránsito rodado y peatonal y haciendo muy poco amable el centro de Huércal-Overa para ser transitado y disfrutado.

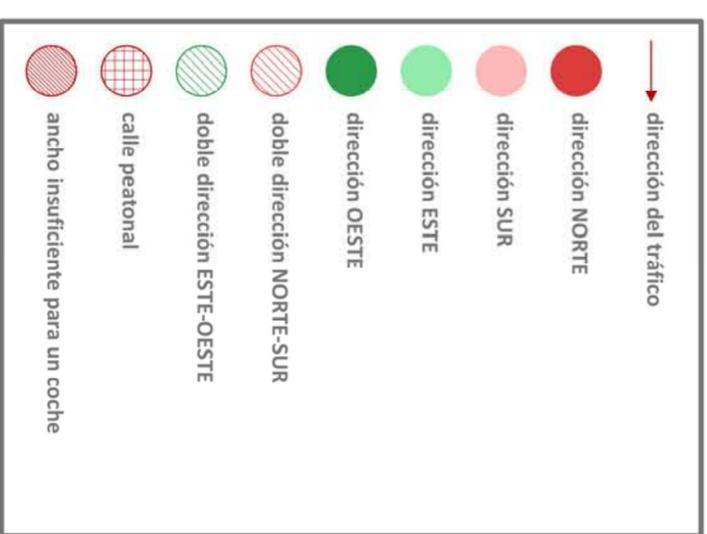
3. DIRECCIONES DE TRÁFICO

Como podemos apreciar en este plano, se hacen evidentes la ausencia de una buena distribución del tráfico rodado en el casco histórico y algunas claves que marcan la circulación rodada en él.

En la zona oeste vemos una buena conexión norte-sur aunque un déficit absoluto en las conexiones este-oeste ya que la única arteria principal en esta dirección es la calle Granada, que es de un solo sentido hacia el este por lo que se hace insuficiente, y algunas calles poco relevantes, mientras que las otras dos calles más importantes que cruzan en esta dirección este-oeste como son la calle Sepulcro y la calle Era son peatonales.

Sin embargo en la zona este, más caótica, podemos apreciar una extrema dificultad para moverse hacia la zona oeste o la zona norte del casco histórico salvo dando enormes rodeos o teniendo que salir a la carretera, ya que todas las calles te empujan hacia el sur y el este.

Así pues, se puede ver claramente la mala conexión dentro del casco histórico y la mala planificación vial que existe, habiendo en muchos casos una duplicidad en la dirección de dos calles paralelas y encontrándonos con la ausencia de vías que cosan el centro en la dirección este-oeste.

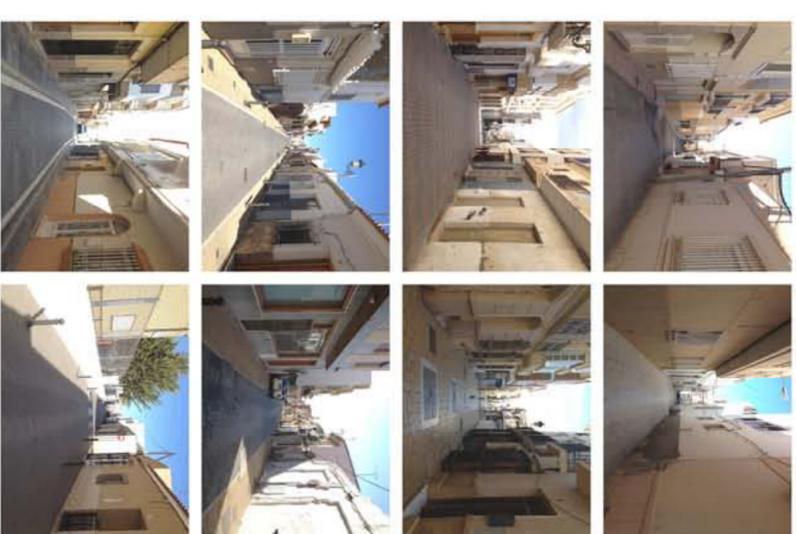
4. TRATAMIENTO PAVIMENTOS

Otro de los grandes déficits que podemos encontrar en el casco histórico es que, aunque las calles son bastante estrechas y casi insuficientes para vehículos en algunos casos, la mayor parte del tratamiento de las calles es de asfalto con aceras excesivamente estrechas, prácticamente inútiles para su uso. Como podemos apreciar el pavimento adoquinado, mucho más amable para el peatón y más apropiado para un casco histórico, se reduce al entorno de la iglesia, la calle sepulcro y alguna zona más, demasiado insuficiente, más cuando se pueden detectar graves problemas de accesibilidad en la zona. Además, como se puede comprobar en el plano, hay una gran variedad de tratamientos diferentes para las calles del centro histórico (asfalto, adoquín, baldosa hidráulica, hormigón impreso...), lo que denota una falta de homogeneidad en la estrategia de acondicionamiento de las calles, haciendo un entorno sin valor de conjunto y sin una imagen global apropiada.

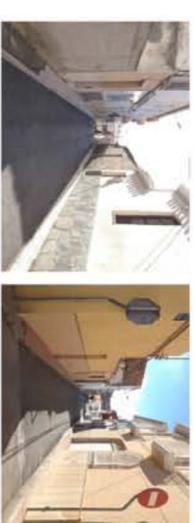
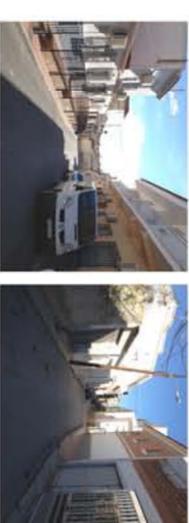
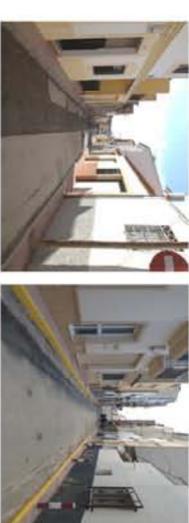
5. ACCESIBILIDAD

Otro de los grandes déficits que podemos encontrar en el casco histórico es que, aunque las calles son bastante estrechas y casi insuficientes para vehículos en algunos casos, la mayor parte del tratamiento de las calles es de asfalto con aceras excesivamente estrechas, prácticamente inútiles para su uso. Como podemos apreciar el pavimento adoquinado, mucho más amable para el peatón y más apropiado para un casco histórico, se reduce al entorno de la iglesia, la calle sepulcro y alguna zona más, demasiado insuficiente, más cuando se pueden detectar graves problemas de accesibilidad en la zona.

Así pues, salvo las avenidas de más importancia como parte de la calle Granada, la calle Ancha o la Avda. Guillermo Reyna, que estando pavimentadas con asfalto, sí tienen una buena accesibilidad y un ancho de aceras óptimo, el resto de calles con buena accesibilidad son las que tienen un pavimento adoquinado.

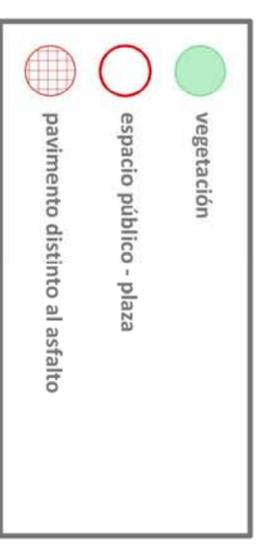
6. VEGETACIÓN Y ESPACIOS PÚBLICOS

Si atendemos a la vegetación existente y los espacios públicos que encontramos en el casco histórico podemos apreciar la enorme ausencia de vegetación en las calles que de sombra y haga más amable el recorrido por el centro de la ciudad. La vegetación existente se localiza sobre todo en zonas perimetrales al casco histórico, y dentro, en el entorno de la iglesia, la plaza del ayuntamiento, la plaza del gobernador, la plaza del teatro, la calle Ancha, la calle Estación y levemente en un tramo de la calle Granada. Sin embargo encontramos que la mayor parte de las calles carecen de elementos vegetales que favorezcan el tránsito peatonal ya que, como hemos estamos viendo en todos los análisis, todo está enfocado al tráfico rodado, olvidándose del peatón. También podemos ver que aproximadamente la mitad de los espacios públicos o plaza que encontramos están sin ningún tratamiento diferente, ya que el pavimento que tienen es asfalto y carecen de mobiliario o vegetación que haga más apetecibles e interesantes estos espacios dentro del conjunto histórico y que podrían dotar a la zona de una calidad y valor urbanístico mayor.

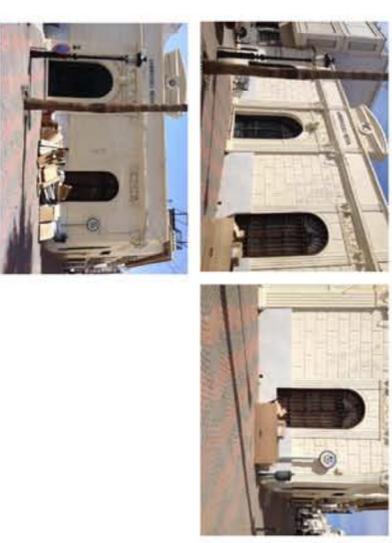
7. CONTENEDORES Y PAPELERAS

Como se puede ver a simple vista, hay un déficit enorme de contenedores y, sobretudo, de papeleras en el centro histórico. La mayor parte de los contenedores se sitúan en el perímetro del casco histórico mientras que este queda completamente exento de puntos donde depositar la basura, y más si cabe, si hablamos de contenedores de reciclaje como el del papel o el vidrio.

Además, haciendo todavía más hincapié en la falta de medios para tirar la basura, se ha instalado un punto de recogida semanal de cartón, a nuestro entender en el sitio más inapropiado posible, ya que se sitúa en el entorno catalogado del BIC de la iglesia y justo en frente de uno de los edificios más característicos de Huércal-Overa como es el Pósito. Y si atendemos al número de papeleras que encontramos, estas se reducen a un grupo de ellas en la Plaza del Cura Valera y la Plaza de la Constitución y unas pocas diseminadas en algunas calles, que juntas hacen un total de 12 papeleras en todo el casco histórico.

Así pues, este plano sólo hace patente el profundo déficit que existe de puntos de retirada de basura en el centro de la ciudad.

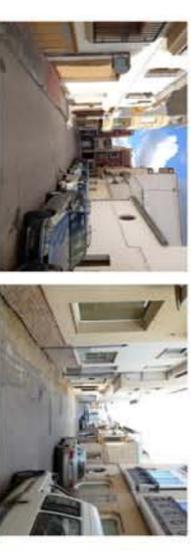
8. APARCAMIENTOS

Como se puede apreciar en el plano, prácticamente se puede estacionar en toda la alameda del casco histórico, aunque las zonas de aparcamiento bien acondicionadas para ello con las plazas pintadas en el suelo y con las medidas correctas son muy escasas.

Se puede ver claramente que en la zona central y en la zona sur hay un déficit completo de zonas de aparcamiento bien acondicionadas mucho más patente que en el resto del casco histórico. Todo esto crea un colapso de las calles, que ya son bastante estrechas, que hace que la circulación de vehículos y peatonal sea bastante dificultosa en muchas calles.

Con todo ello, el centro de la ciudad de la ciudad se inunda de calles atestadas de zonas de aparcamientos improvisado y de aceras y márgenes de calles ocupados por coches creando una sensación visual de caos y desorden.
